Objeto: Deposito De Informe Pericial, Anexo Informe Y (3) Memoria Usb Sin Verificar Contenido., Dice Memoria Tiene El Mismo Contenido Y Firma Digital.

Caso número: **2025-0150267**.

Jet Set era una famosa discoteca en el barrio El Portal de Santo Domingo. Construido en 1973, originalmente como sala de cine, fue posteriormente convertido en una discoteca en 1994, donde funcionó como local de música en vivo durante más de 30 años. Construido en concreto reforzado, el edificio que alberga Jet Set tiene planta rectangular, con unas dimensiones aproximadas de la sala o nave principal (zona de techo alto) de 27 por 16 metros. El sistema estructural principal del techo consiste en vigas prefabricadas de concreto postensado que se extienden de este a oeste a través del ancho del espacio principal de la discoteca y soportan placas de techo (losetas prefabricadas) y otras cargas, y están conectadas a vigas y columnas perimetrales de concreto reforzado convencional vaciadas in situ (Figura 1). **El Anexo B** presenta una descripción más completa del edificio. Vistas en planta de las vigas del techo y ejes a los que se hará referencia a lo largo de este informe se incluyen en **el Anexo B**.

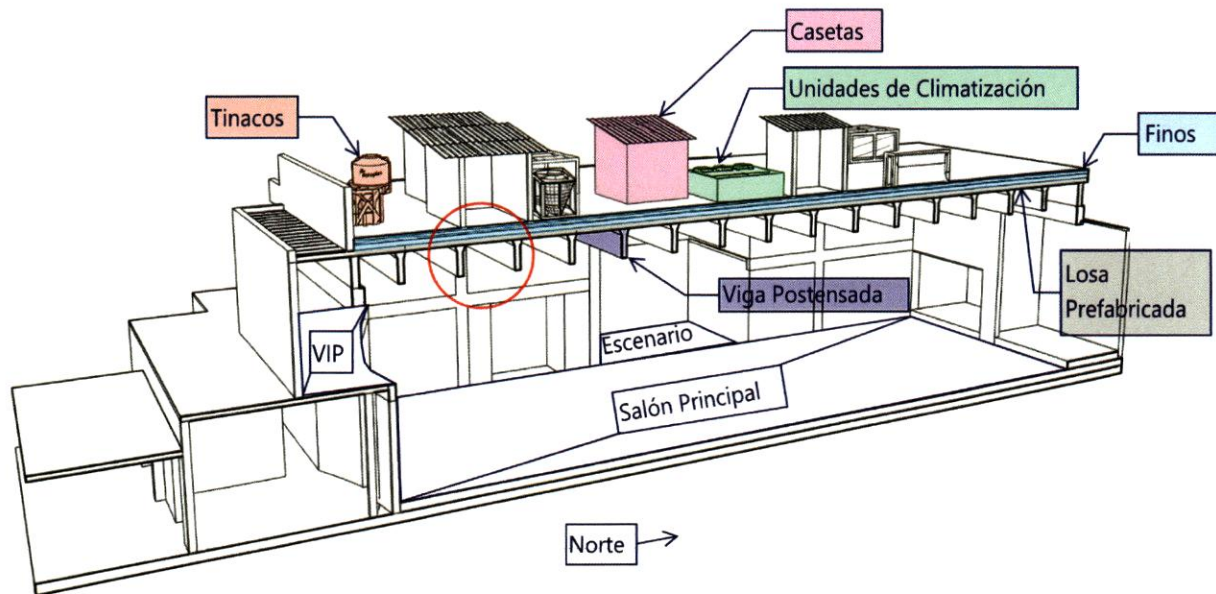
Figura 1. Vista en sección isométrica de la discoteca Jet Set, adaptada de la hoja LEV-06 del conjunto de planos de ONESVIE. Las dos vigas marcadas con un círculo rojo son las que, según concluyeron los expertos del gobierno, estaban sometidas a mayores esfuerzos e iniciaron el colapso del techo.

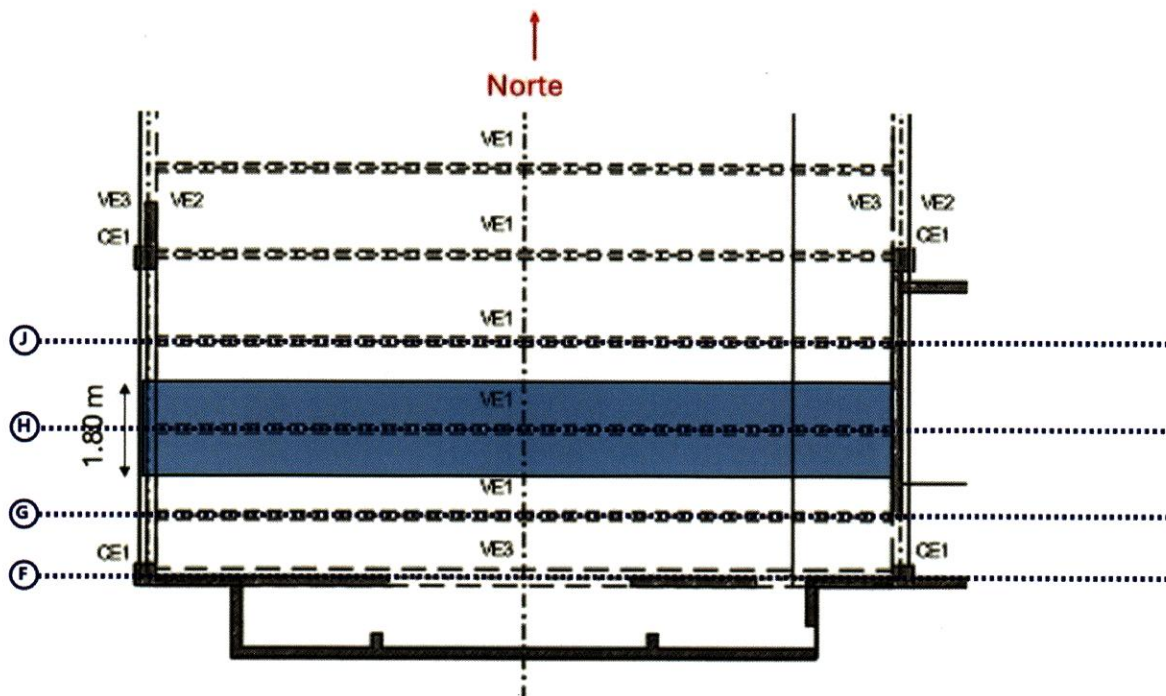
Figura 6. Ejes de la planta estructural del techo elaborada por ONESVIE superpuestos a la Imagen 41 del informe final del gobierno, lo cual define que el ancho tributario de la viga del eje H es de 1,8 metros.

Con esos antecedentes, nos remitimos a la Figura 6, que es una versión reproducida y anotada de la Imagen 41 del informe pericial del gobierno, y a la Figura 7 (B), una captura de pantalla anotada del modelo ETABS del gobierno. A partir del propio diagrama del gobierno en la Figura 6, queda claro que el ancho de la losa del techo apoyada en las vigas postensadas de los ejes H y J era, según la planta del techo de ONESVIE, de 1,8 metros. Sin embargo, el modelo ETABS desarrollado por los expertos del gobierno muestra que modelaron la estructura del techo de tal manera que las vigas a lo largo de los ejes H y J soportaban cada una un ancho tributario de 2,18 metros de techo (Figura 7). **Por lo tanto, su modelo computacional no coincide con las dimensiones establecidas en su propio informe, y asigna anchos tributarios excesivos a las dos vigas que supuestamente estaban más sobrecargadas, generando resultados inexactos.**

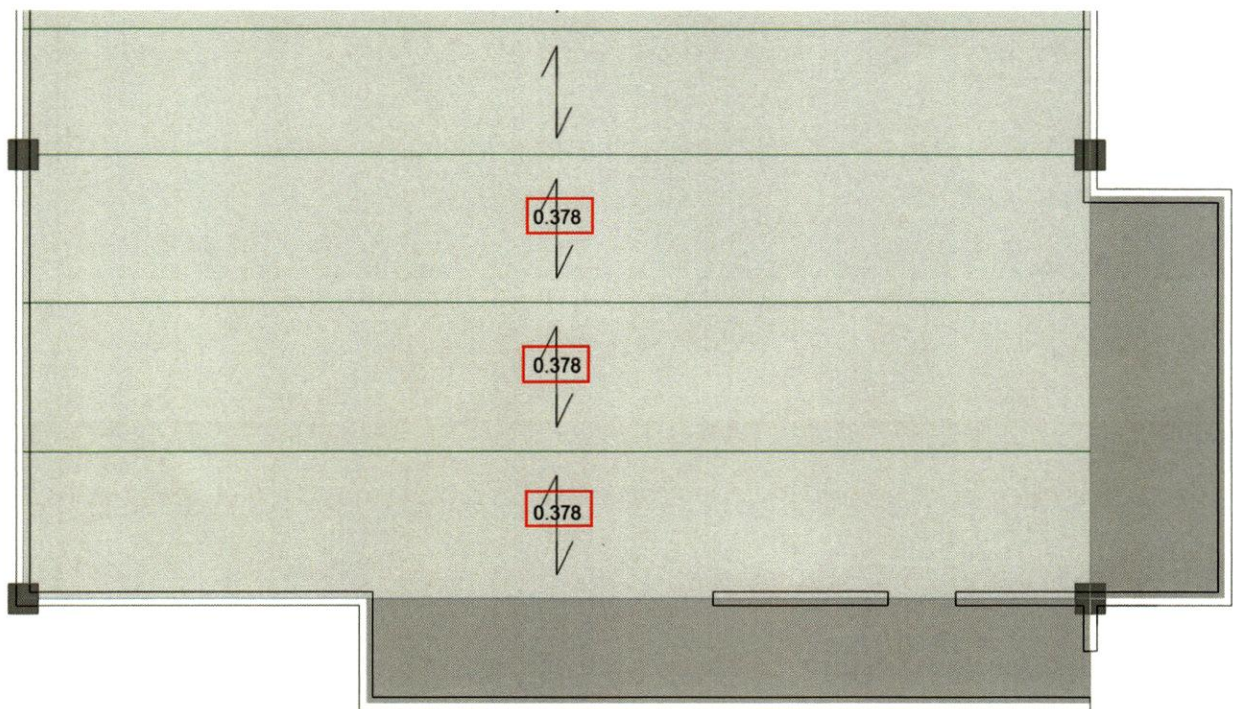
Los análisis en ETABS realizados por el gobierno no utilizaron en realidad la ubicación de los tanques que se muestra en la fotografía aérea del 6 de marzo de 2025, ni tampoco las ubicaciones que se muestran en el diagrama de carga incluido en su informe. Como se muestra en la Figura 18, los expertos del gobierno aplicaron una carga uniforme³ de 0.378 tonf/m² en todo el techo entre los ejes F y L, aplicando en total más de 39 tonf de carga al techo debido solo a los tanques de agua. Aproximadamente 26 tonf de esta carga se aplicaron uniformemente a las vigas en los ejes J y H, lo que equivale a aproximadamente 13 tonf en cada viga. Este es un error significativo, ya que los cálculos manuales del gobierno, que se reproducen parcialmente aquí en la Figura 19, indican que cada tanque pesaba solo 1.935 tonf, con un peso total de los cuatro tanques de 7.7 tonf, lo que representa solo una quinta parte de la carga que se aplicó al modelo ETABS.

Figura 18. Captura de pantalla del modelo Caso Jet Set Club del gobierno, que muestra la carga aplicada de 0.378 tonf/m² (marcada en rojo para mayor énfasis) en el extremo sur del modelo.

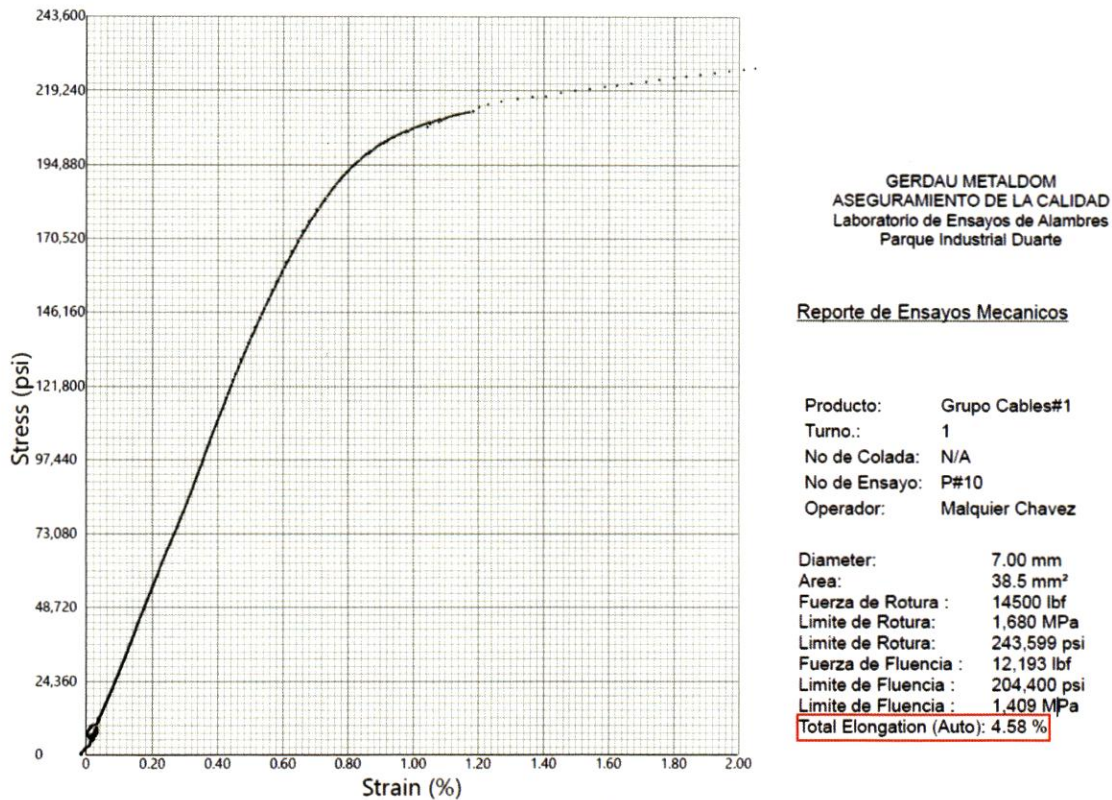
Figura 25. Reproducción anotada (recuadro rojo) de la curva esfuerzo-deformación obtenida en la prueba de laboratorio realizada por el gobierno para el alambre de postensado P#10, incluida en el ANEXO 7 - ENSAYO DE METALDOM S.A. El recuadro rojo destaca la elongación total del 4.58 por ciento, aunque la curva está truncada y no alcanza este valor.

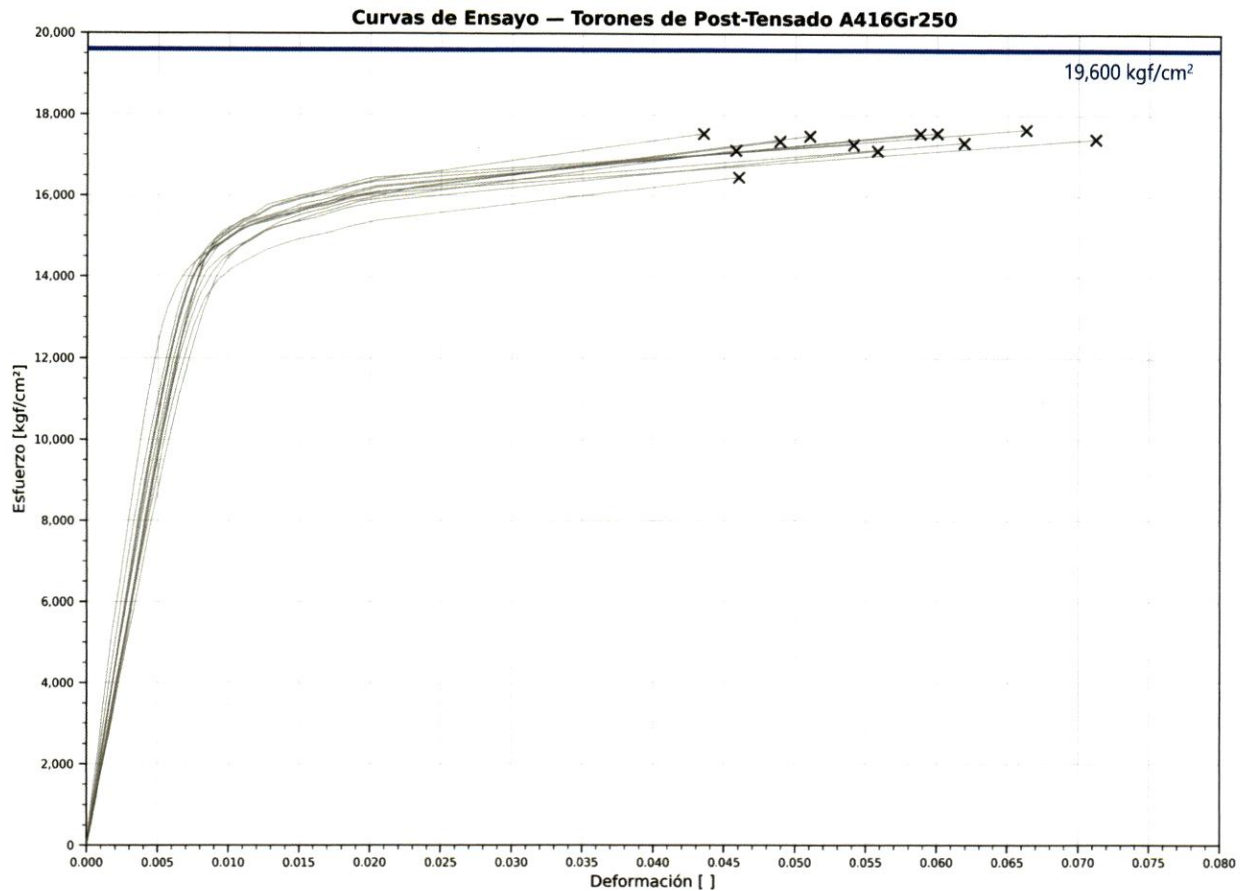
Figura 30. Curvas esfuerzo-deformación compiladas que muestran los resultados de las pruebas de las 12 muestras de alambres de postensado evaluadas por ONESVIE. A modo de comparación, una línea azul horizontal indica el esfuerzo en los tendones reportado en los cálculos manuales del gobierno, el cual excede ampliamente la capacidad de los tendones.

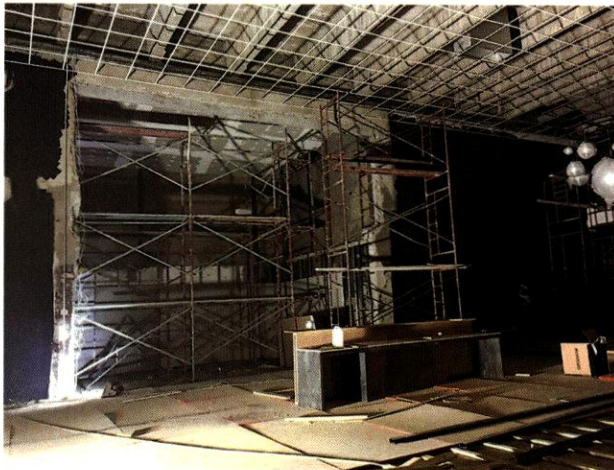
Durante esta renovación, la cual fue supervisada por el ingeniero Mejía, se removieron todas las terminaciones interiores y quedaron expuestas la totalidad de las vigas postensadas del techo. A nuestro equipo se suministraron cuatro fotografías de la renovación de 2015 en las que se pueden apreciar porciones expuestas de las vigas de concreto postensado. Estas fotos se han reproducido como referencia en Figura 34 hasta Figura 37. A pesar de que las vigas estaban expuestas y eran fácilmente observables, no hemos encontrado: 1) ninguna documentación de grietas en las vigas de concreto y 2) ninguna mención por parte del ingeniero Mejía de que hubiera presencia de grietas en ninguna de las vigas postensadas. Esta falta de documentación sugiere que el ingeniero Mejía no observó las señales de deterioro que deberían haber sido fácilmente visibles.

Figura 34. Imagen de la renovación de 2015 que muestra el escenario, la parrilla del techo y las vigas de concreto postensadas expuestas.

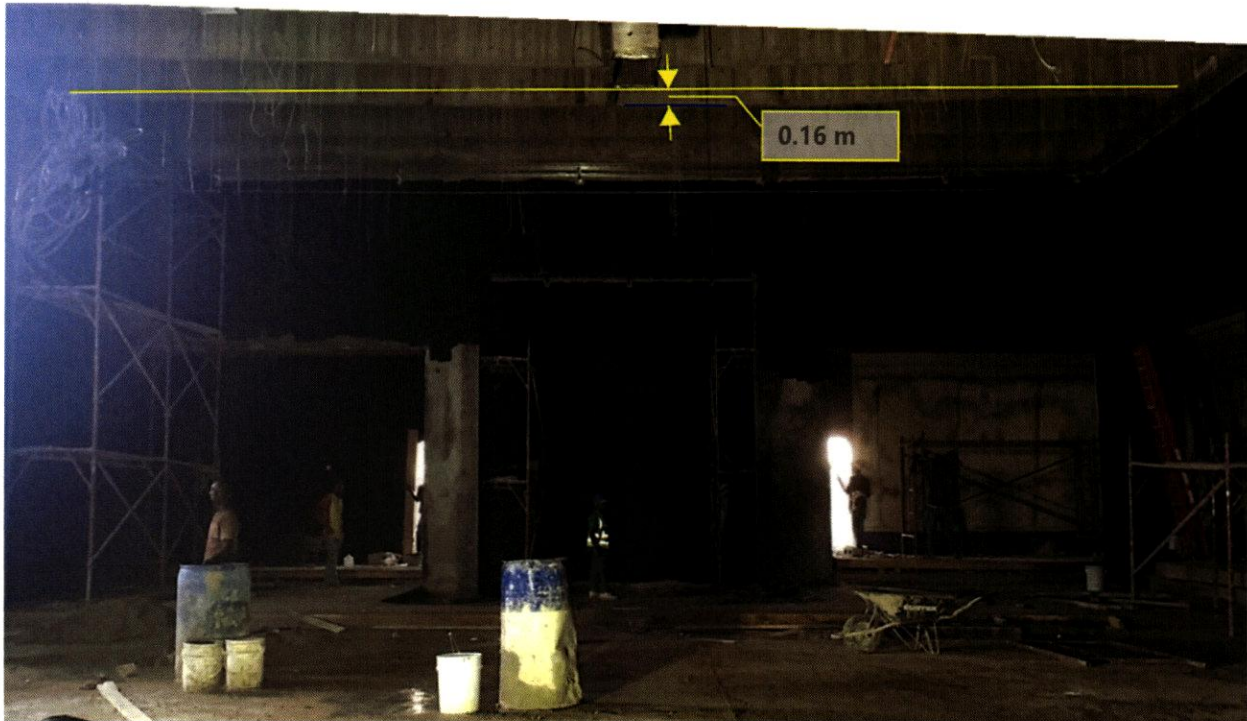
Figura 38. Una adaptación con cambio de perspectiva de una de las imágenes de la renovación de 2015. Se han añadido una línea amarilla, que es aproximadamente paralela al borde inferior de la viga cerca de su extremo, y una línea azul, que es paralela al borde inferior de la viga cerca de su punto medio. Mediante el análisis de imágenes y perspectivas de las fotografías tomadas, se determinó que las deflexiones estimadas oscilaban entre 0.16 m y 0.3 m, dependiendo de la imagen y la técnica utilizada.

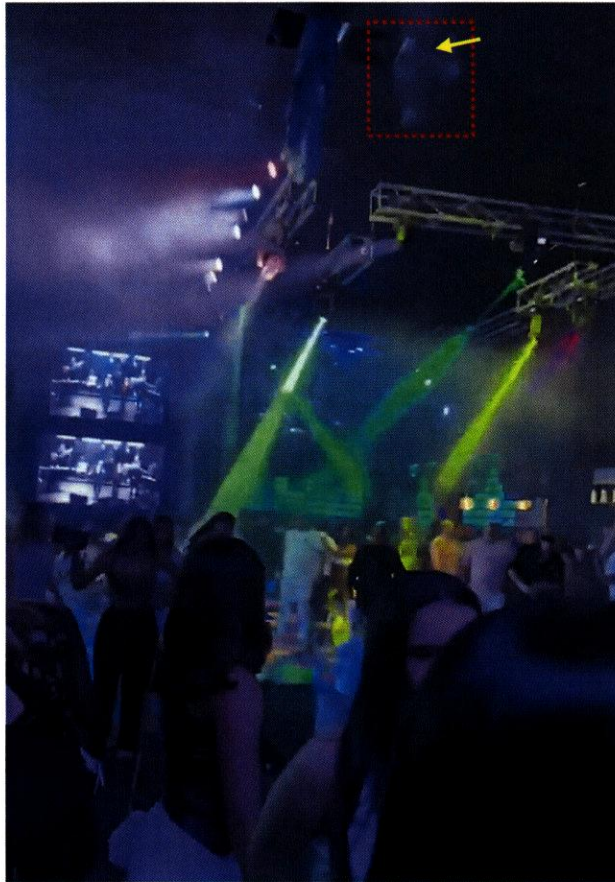
Figura 53. Imagen fija del video de la pista de baile que muestra otro fragmento de escombros cayendo al sur de la pista de baile (escombros que caen marcados con un recuadro rojo). La flecha amarilla indica la ubicación aproximada del objeto blanco que se ve en la Figura 52.

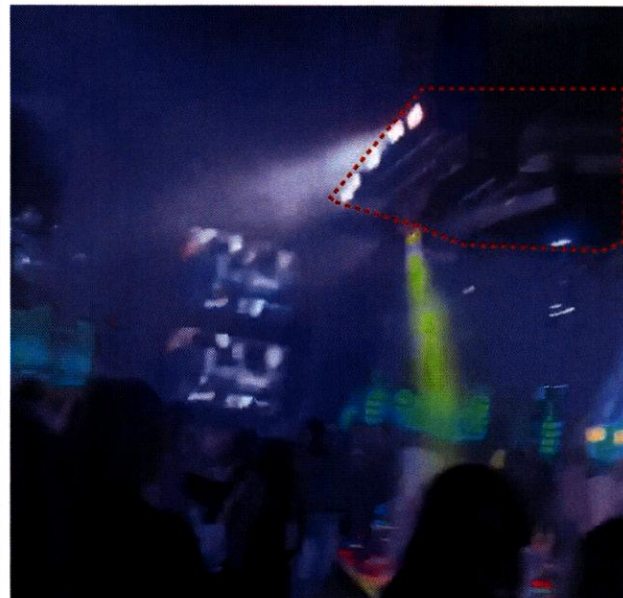
Figura 55. Imagen fija del video de la pista de baile que muestra el inicio del colapso general del techo (delimitado por una línea discontinua roja)

Conclusiones Clave. En conjunto, las pruebas de video disponibles indican que, a todos los efectos, el club funcionaba con normalidad hasta apenas unos minutos antes del colapso. La primera indicación de que algo andaba mal se produce apenas 1 minuto y 22 segundos antes de que comience el colapso, cuando algo alertó a varios clientes y al personal para que dirigieran su atención hacia el techo en el área justo al sur de la pista de baile —posiblemente un ruido fuerte proveniente de la estructura (por ejemplo, la rotura de un alambre de postensado). Aproximadamente 40 segundos después, muchos de los presentes en el club comienzan a mirar la parte del techo situada al sur de la pista de baile, mientras caen escombros y placas del techo al suelo en la zona cercana a la esquina suroeste de la pista de baile. En los últimos 8 segundos, caen varios escombros más justo al sur de la pista de baile, tras lo cual, de repente, se derrumba el techo.

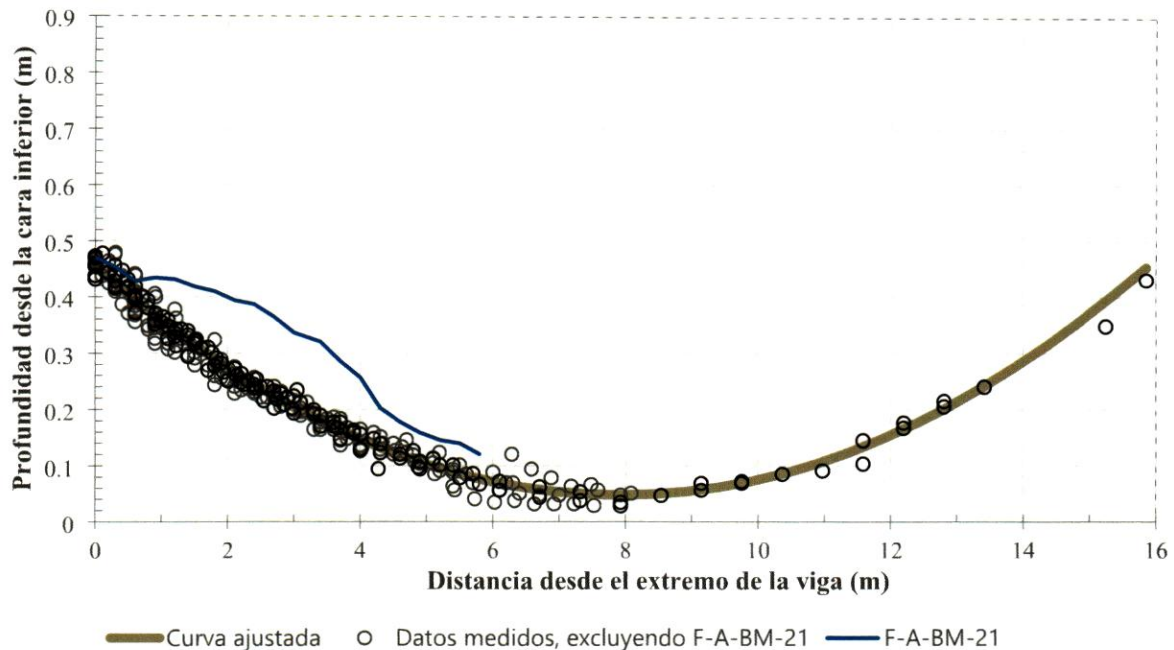
Figura 76. Curva parabólica ajustada del perfil del tendón PT, basada en datos medidos, trazada con la curvatura atípica del espécimen de viga F-A-BM-21.

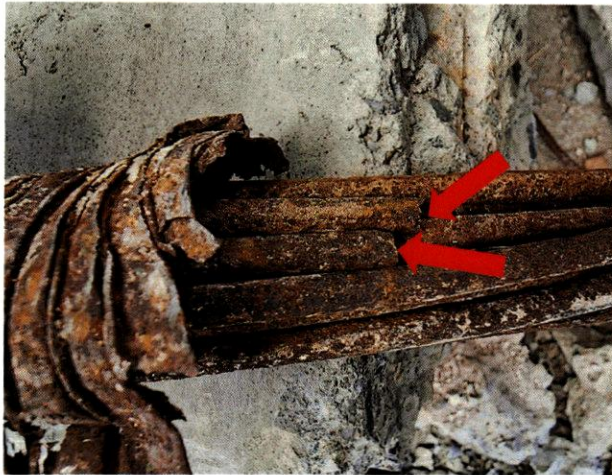
En el espécimen F-A-BM-12, solo se identificaron diez alambres en un extremo del tendón de postensado del espécimen, lo que parecía deberse a que algunos alambres se habían fracturado, ya que el anclaje del extremo tenía doce alambres embebidos (Figura 86). Se tomó una muestra de un cable fracturado y se envió al laboratorio para su examen.

Figura 86. Se observaron dos alambres fracturados dentro del ducto del tendón postensado del espécimen de viga F-A-BM-12 (flechas rojas).

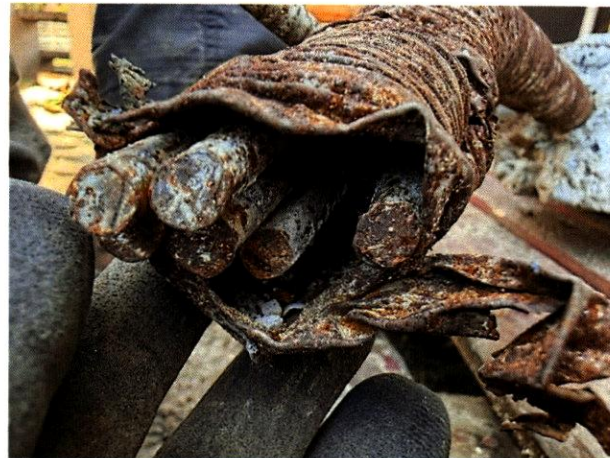
Otro espécimen de viga, F-C-BM-10, tenía ocho alambres que sobresalían del extremo del ducto de tendón postensado (ocho visibles) en el extremo fracturado de la viga, pero tenía doce alambres embebidos en su anclaje terminal. Por lo tanto, tenía cuatro rupturas aparentes de alambres dentro del espécimen que no eran visibles.

Figura 87. Ocho alambres visibles dentro del ducto del tendón de postensado del espécimen de viga F-C-BM-10.

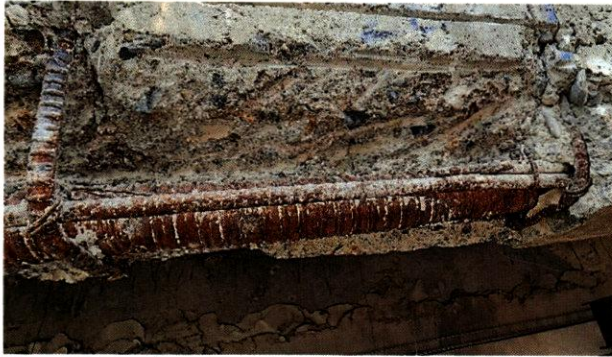
En general, la corrosión del acero de refuerzo y ducto observada se correspondía con ubicaciones en las que las grietas estaban alineadas con la ubicación de los estribos (Figura 88 y Figura 90).

Figura 88. Manchas típicas de corrosión en el acero de refuerzo y el exterior del ducto, en la abertura situada cerca del punto medio de la Viga Norte.

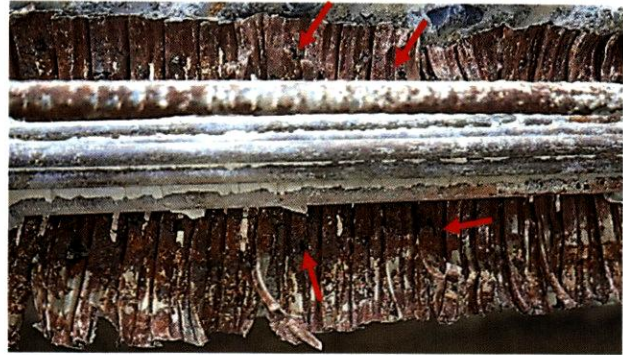
Varios ductos de postensado que fueron abiertos presentaban manchas de corrosión y/o pérdida de sección. En particular, se observó una pérdida de sección completa en el punto medio de la Viga Norte, acompañada de una corrosión significativa visible en el exterior del ducto (Figura 88 y Figura 89). El deterioro adicional incluía una corrosión menor del ducto exterior en la abertura del punto un cuarto de la Viga Norte, coincidiendo con una corrosión menor en el estribo de acero adyacente (Figura 90). El interior de los ductos también presentaba corrosión en el punto medio de la Viga Norte (Figura 91) y en F-A-BM-9 (Figura 92).

Figura 89. Ducto corrugado típico con pérdida de sección transversal (señalada con flechas rojas) y corrosión en la abertura cerca del punto medio de la Viga Norte.

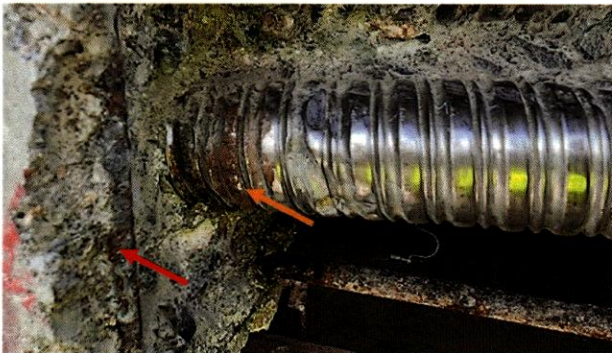
Figura 90. Ducto metálico brillante con solo manchas de corrosión menores (flecha naranja) cerca de la ubicación del estribo (flecha roja) en la abertura cerca del punto de un cuarto de la Viga Norte.

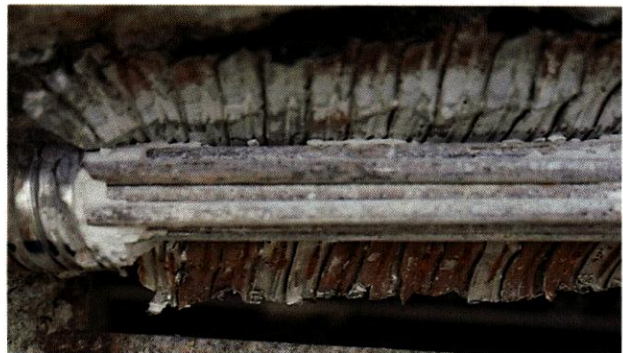
Figura 91. Corrosión en la superficie interior del ducto corrugado en la abertura cerca del punto de un cuarto de la Viga Norte.

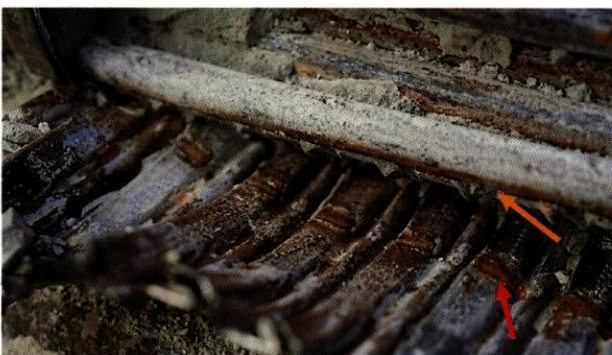
Figura 92. Alambre de postensado corroído (flecha naranja) adyacente a la mancha en el interior del ducto corrugado (flecha roja) en F-A-BM-9.

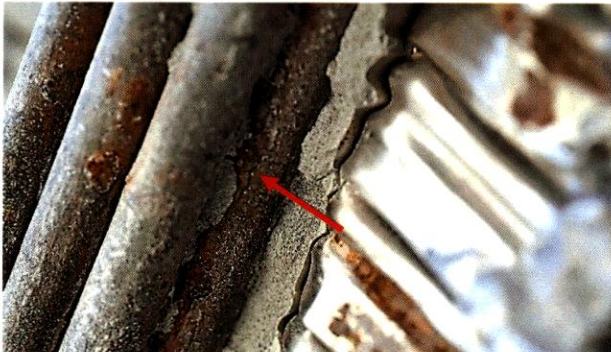
Figura 93. Característica similar a una grieta en el cable expuesto en la vista inferior con manchas de corrosión en la abertura cerca del punto un cuarto de la Viga Norte (flecha roja).

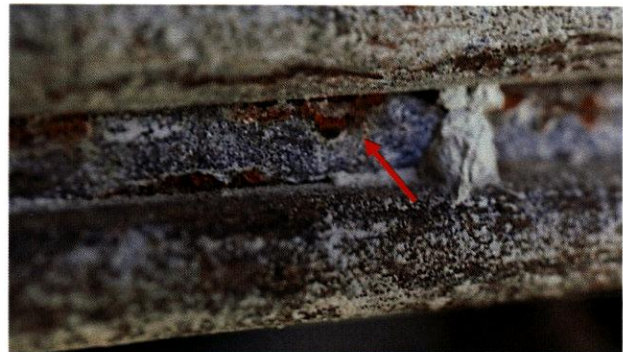
Figura 94. Ejemplo de una característica similar a una grieta en los alambres de postensado (flecha roja) en la abertura cerca del punto medio de la Viga Norte.

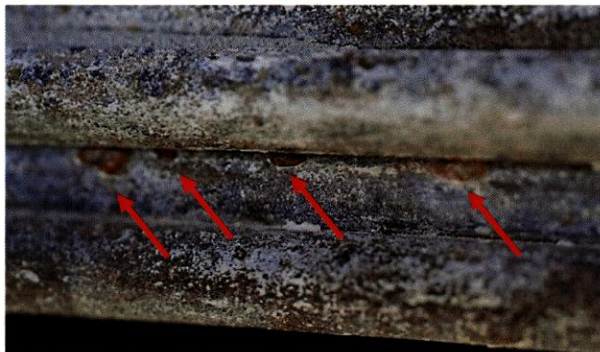
Figura 95. Ejemplos de áreas de corrosión dentro de los alambres de postensado (flechas rojas) en la abertura cerca del punto medio de la Viga Norte.

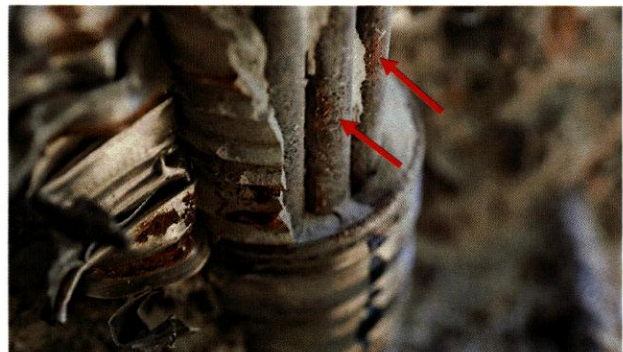
Figura 96. Áreas con manchas de corrosión entre los alambres, vista desde abajo del ducto expuesto (flechas rojas) en la abertura cerca del punto un cuarto de la Viga Norte.

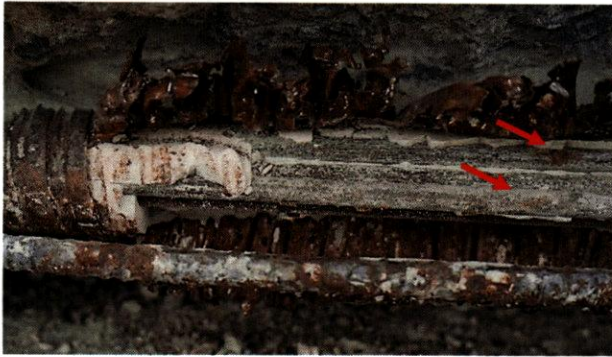
Figura 97. Manchas de corrosión en los alambres en la abertura cerca del punto medio de la Viga Sur (flechas rojas)

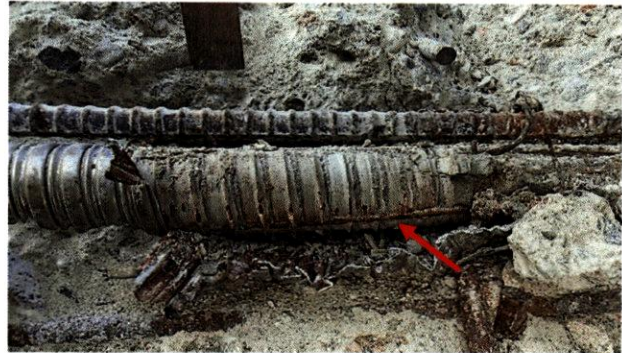
Figura 98. Vista de cerca desde la parte inferior de la abertura de la viga que muestra manchas de corrosión en el exterior expuesto de la lechada (flecha roja) en la muestra F-A-BM-9

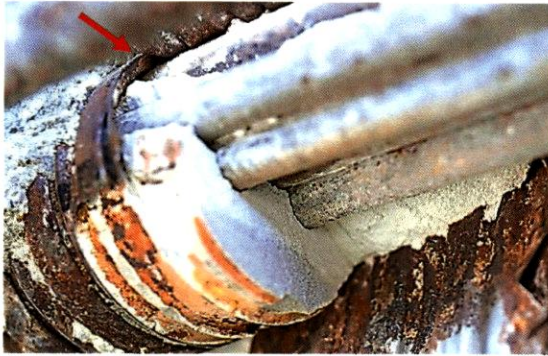
Figura 101. Vista ampliada que muestra la proximidad del alambre de postensado con respecto al ducto (flecha roja).

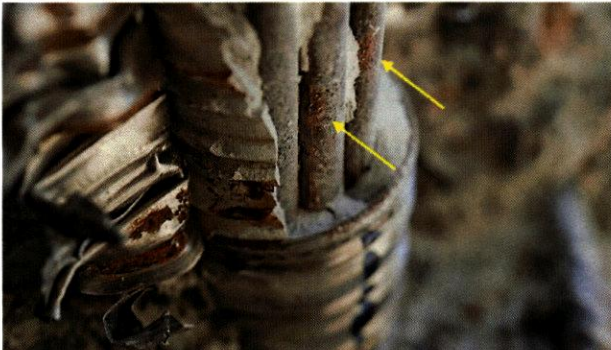
Figura 109. Vista inferior del ducto expuesto con la lechada y los alambres de postensado a la vista. Obsérvense las zonas con manchas de corrosión en los alambres (flechas amarillas)

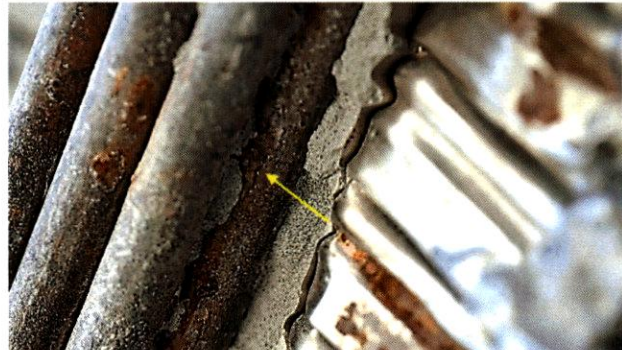
Figura 110. Vista inferior adicional del cable expuesto con manchas de corrosión. Obsérvense las características similares a grietas en el alambre expuesto (flecha amarilla)

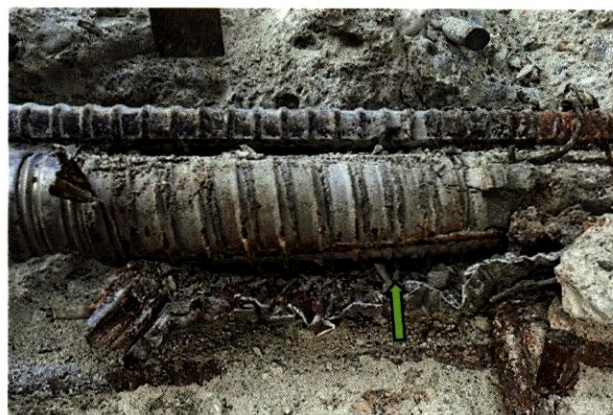
Figura 112. Acercamiento del borde inferior de la apertura de la viga, mostrando manchas de corrosión en el exterior de la lechada expuesta (flecha verde).

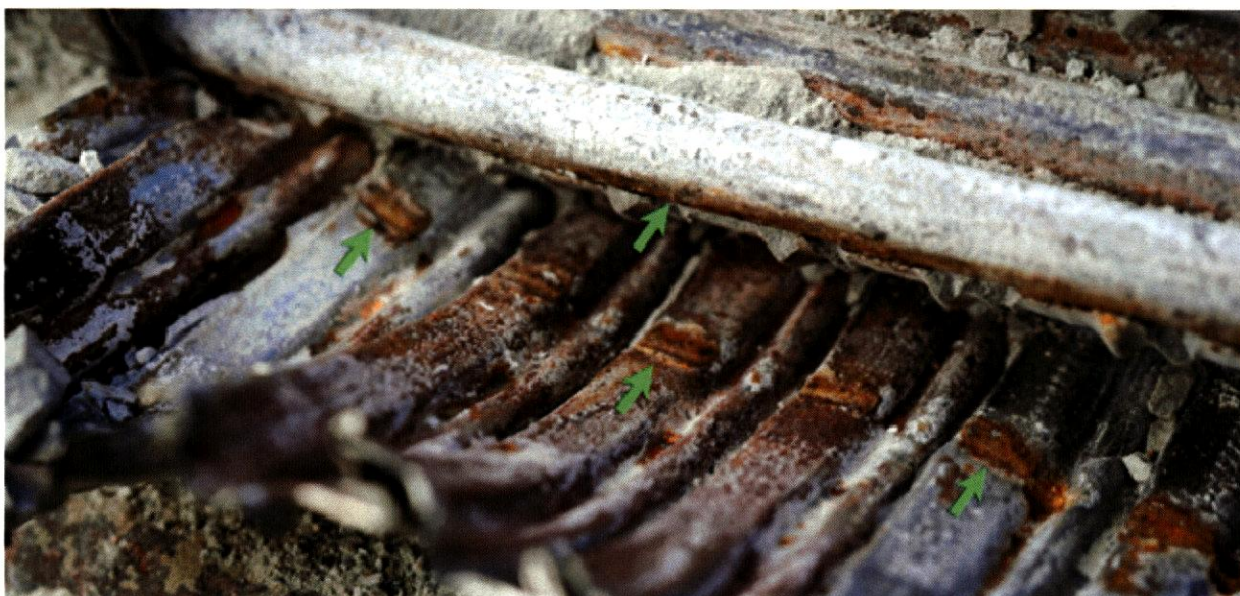
Figura 113. Evidencia de contacto directo entre el alambre y el ducto en la misma ubicación que se muestra en la Figura 111.

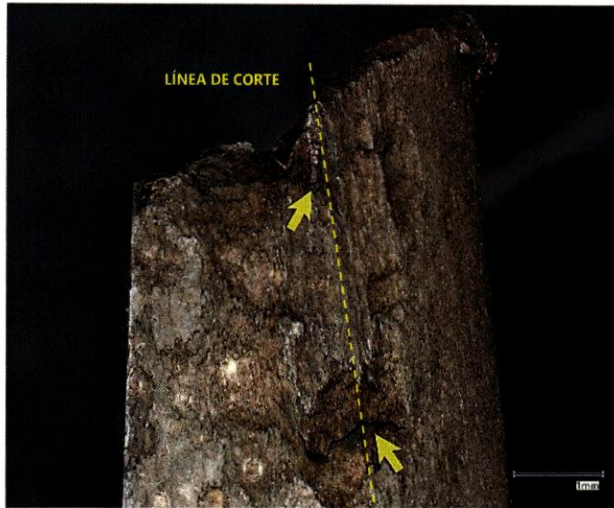
Figura 114. Grieta secundaria en el alambre de F-C-BM-13.

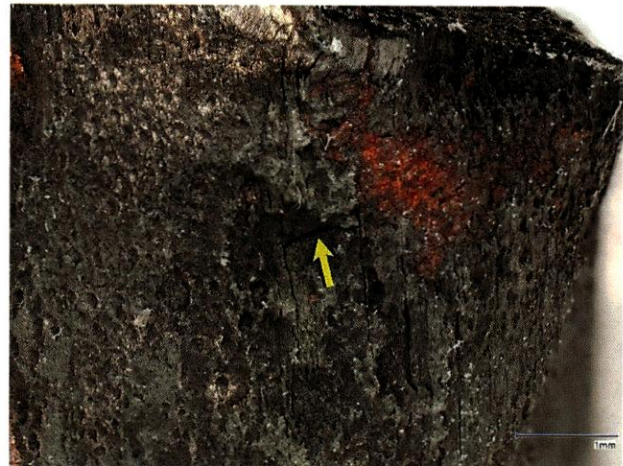
Figura 115. Grieta secundaria en el alambre de F-A-BM-9.

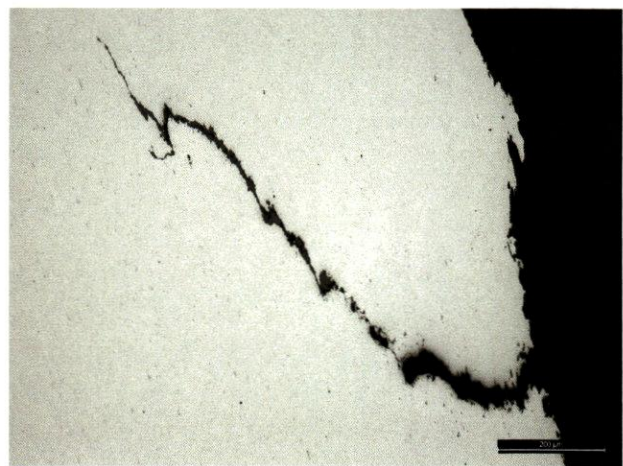
Figura 117. Vista ampliada de la grieta secundaria inferior mostrada en Figura 116.

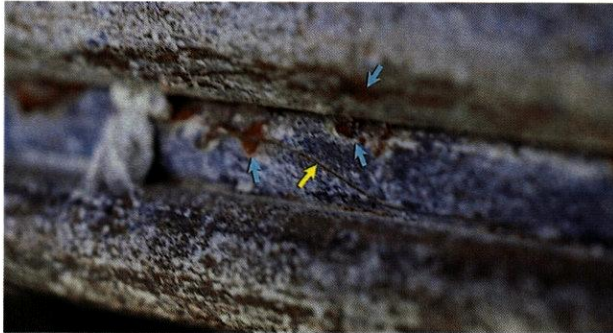
Figura 118. Imagen de un alambre de postensado de una abertura de inspección cerca del punto medio de la Viga Norte en el Sitio B, con corrosión por picaduras (flechas azul) y señales de agrietamiento (flecha amarilla).

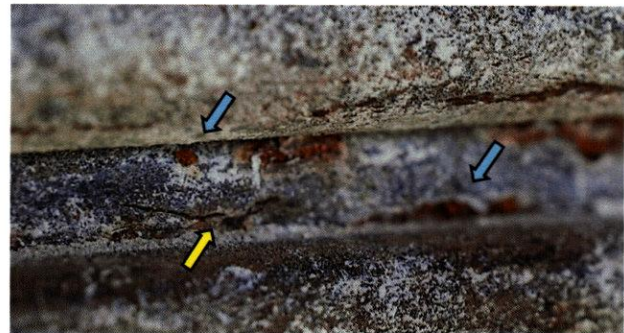
Figura 119. Imagen en primer plano de un cable de postensado de la Viga Norte en el Sitio B, que muestra corrosión por picaduras (flechas azules) y señales de agrietamiento (flecha amarilla).

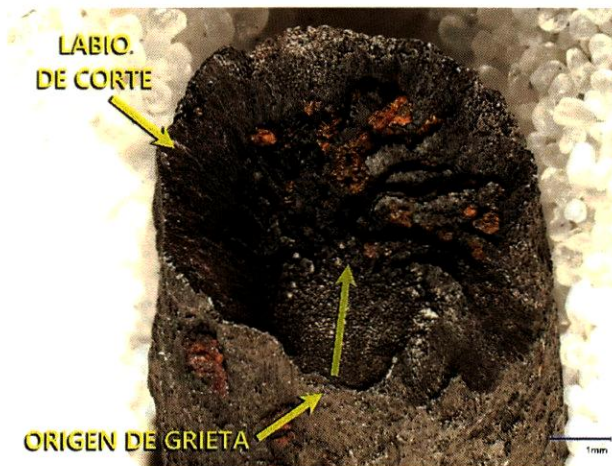
Figura 122. Cara del alambre fracturado No. 1 de F-A-BM-12.

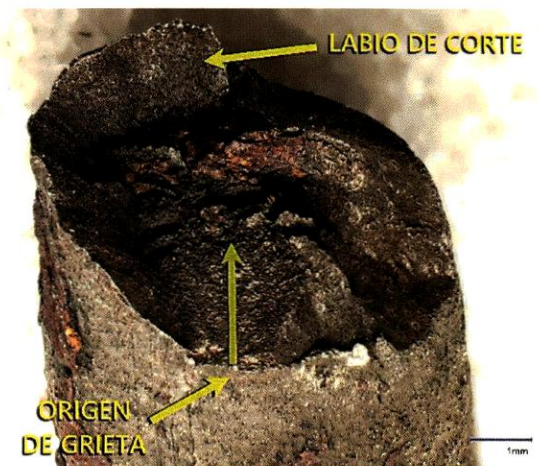
Figura 123. Cara del alambre fracturado No. 2 de F-A-BM-12.

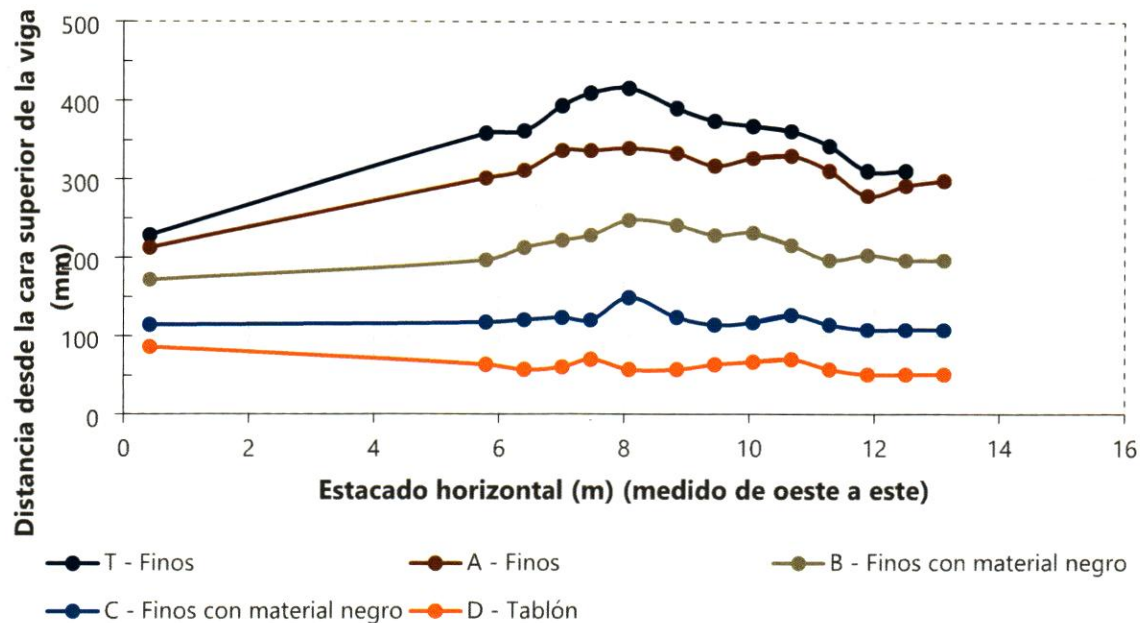
Figura 126. Ubicación de la parte superior de las capas de finos o tablones en relación con la parte superior de la viga norte a lo largo del vano.

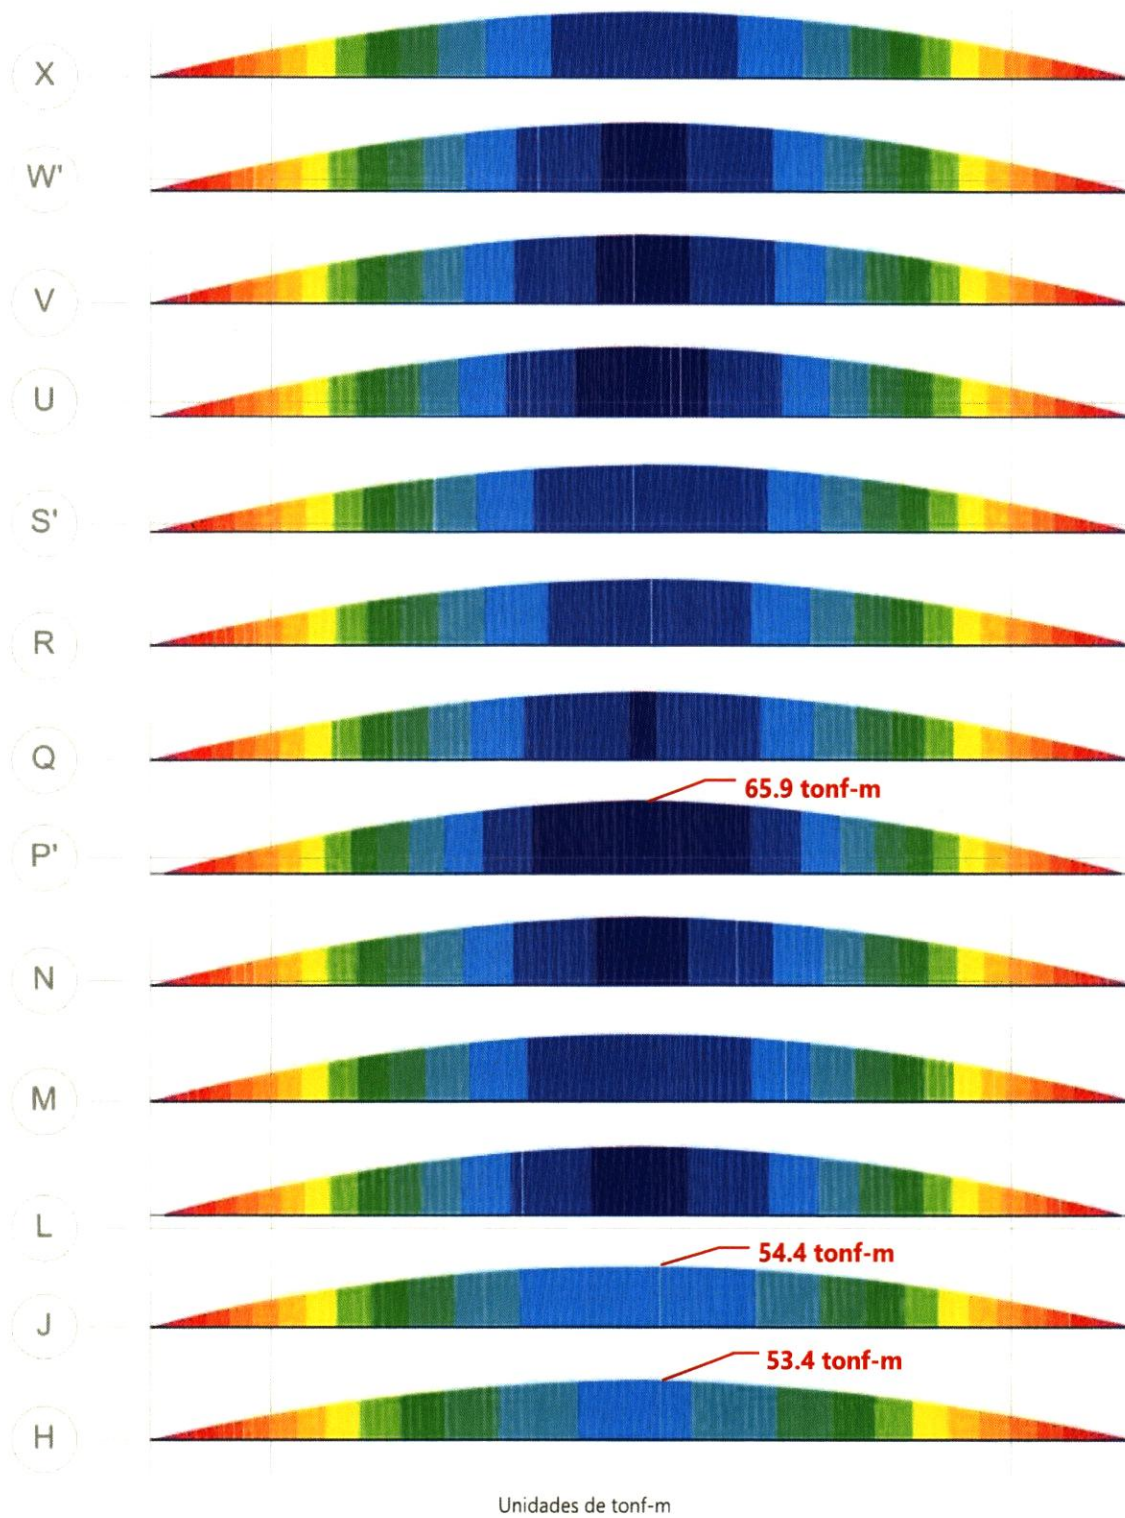
Figura 128. Diagramas de momentos flectores para vigas transversales en nuestro modelo ETABS. Tomar en cuenta que se han ocultado otros elementos estructurales para mejorar la visibilidad. Se han anotado los momentos máximos en las vigas que consideramos que están sometidas a mayor carga (adyacentes al eje P') y las que consideraron los expertos del gobierno (las de los ejes H y J).

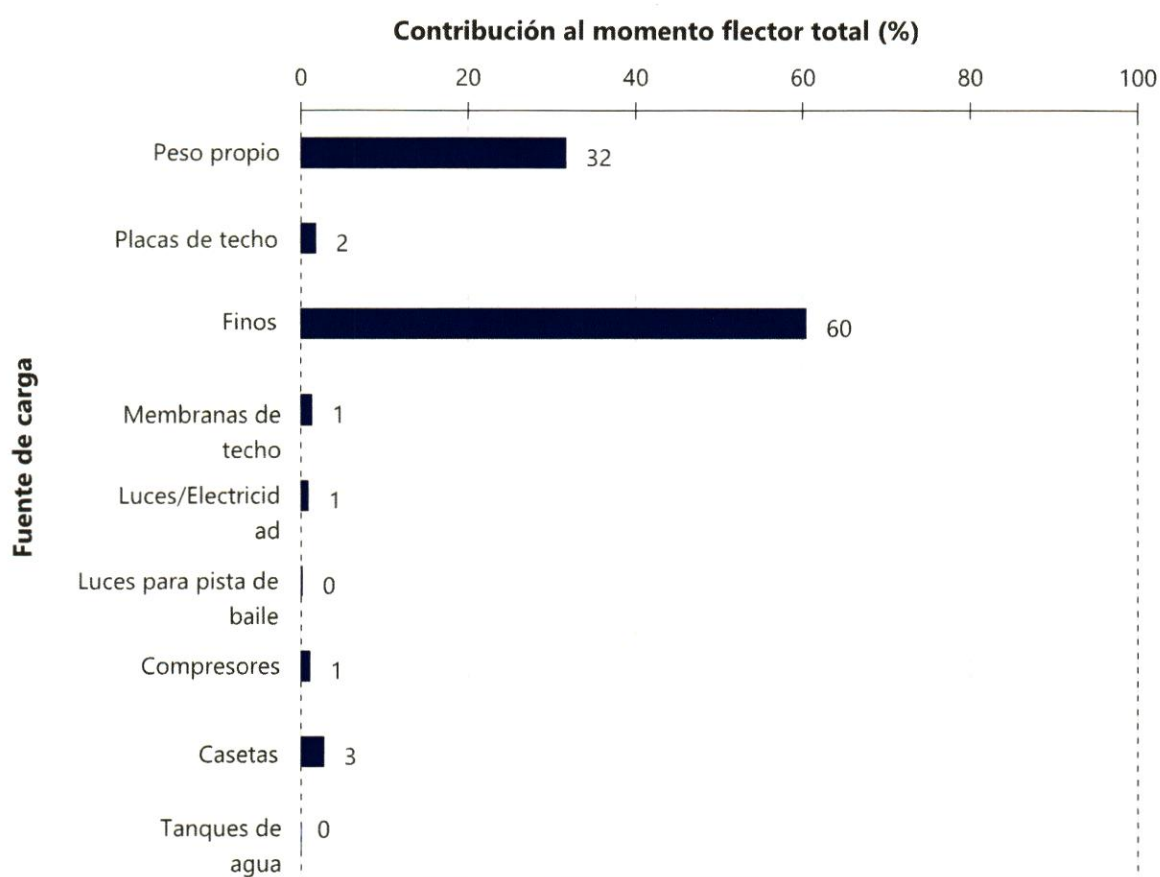
Figura 129. Contribución de cada fuente de carga a la demanda total de momento en la viga transversal con la relación demanda-capacidad más alta (la adyacente a la línea del eje P').
