Objeto: Deposito De Informe Pericial, Anexo Informe Y (3) Memoria Usb Sin Verificar Contenido., Dice Memoria Tiene El Mismo Contenido Y Firma Digital.

Caso número: **2025-0150267**.

Jet Set era una famosa discoteca en el barrio El Portal de Santo Domingo. Construido en 1973, originalmente como sala de cine, fue posteriormente convertido en una discoteca en 1994, donde funcionó como local de música en vivo durante más de 30 años. Construido en concreto reforzado, el edificio que alberga Jet Set tiene planta rectangular, con unas dimensiones aproximadas de la sala o nave principal (zona de techo alto) de 27 por 16 metros. El sistema estructural principal del techo consiste en vigas prefabricadas de concreto postensado que se extienden de este a oeste a través del ancho del espacio principal de la discoteca y soportan placas de techo (losetas prefabricadas) y otras cargas, y están conectadas a vigas y columnas perimetrales de concreto reforzado convencional vaciadas in situ (Figura 1). **El Anexo B** presenta una descripción más completa del edificio. Vistas en planta de las vigas del techo y ejes a los que se hará referencia a lo largo de este informe se incluyen en **el Anexo B**.

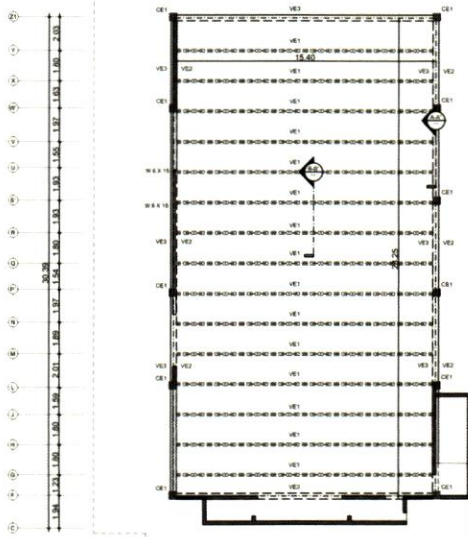
Figura 2. Planta estructural del techo elaborada por ONESVIE

La Figura 2, la cual es una reproducción de la Imagen 28 del informe final del gobierno, muestra la planta de la estructura del techo según lo determinado por la investigación de campo de ONESVIE. La Figura 3, anotada por nosotros, es una ampliación del extremo sur de la Figura 2, que muestra claramente que la separación entre vigas postensadas es de 1.8 metros entre los ejes G y H, así como entre los ejes H y J. El hecho de que se entendía que la separación era generalmente de 1.8 metros se reitera varias veces a lo largo del informe pericial del gobierno, como se muestra en la Figura 4 y la Figura 5, que son reproducciones de imágenes (con algunas anotaciones) del informe pericial del gobierno. Referencias similares a la separación de 1.8 metros también aparecen en las Imágenes 27 y 41 del informe final del gobierno, aunque no las reproducimos aquí.

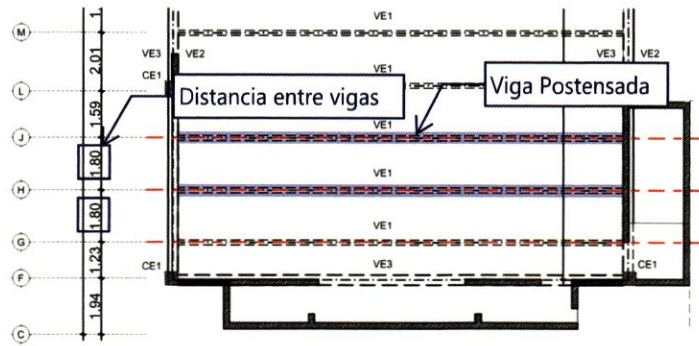
Figura 3. Planta estructural del techo elaborada por ONESVIE, ampliada y anotada para mostrar la separación indicada entre las vigas en los ejes H y J. Estos ejes se han extendido a la planta estructural con líneas rojas punteadas.

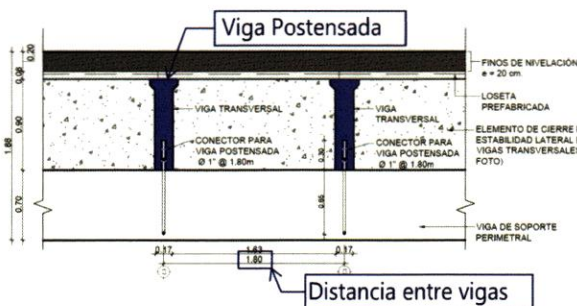
Figura 4. Reproducción de la Imagen 24 del informe final del gobierno, con las vigas y la separación entre ellas resaltada con un recuadro azul (anotaciones realizadas por WJE).

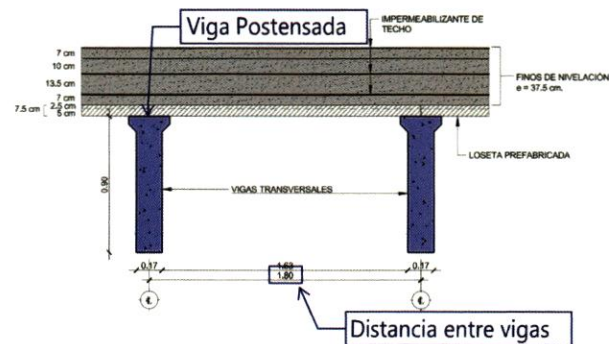
Figura 5. Reproducción de la Imagen 11 del informe final del gobierno, con las vigas y la distancia entre ellas resaltada con un recuadro azul (anotaciones realizadas por WJE).

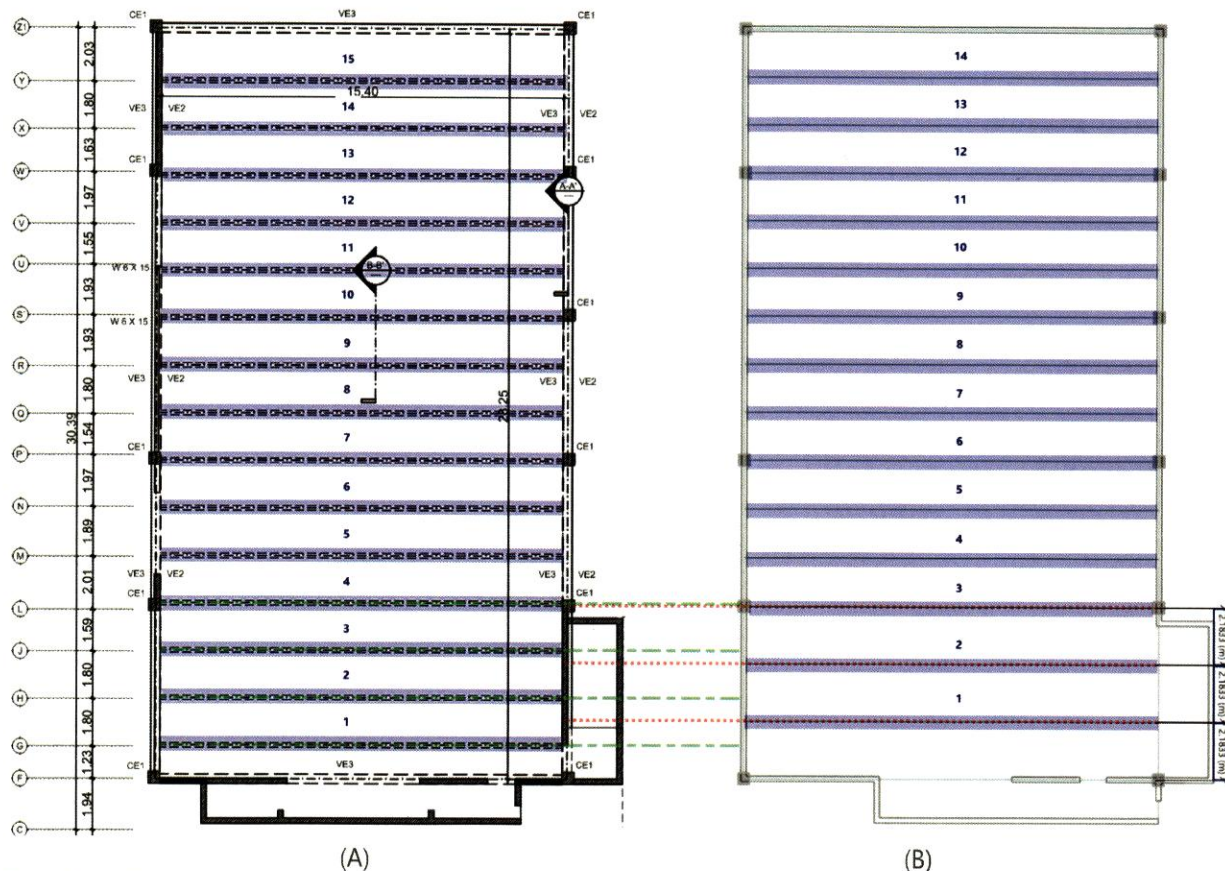
Figura 7. (A) Planta estructural del techo elaborada por ONESVIE, con anotaciones en azul para mostrar las 15 vigas transversales interiores postensadas (imagen de la izquierda), junto a (B) vista en planta del modelo ETABS del gobierno titulado «Modelo Caso Jet Set Club», con anotaciones en azul que muestran solo 14 vigas transversales interiores postensadas (imagen de la derecha). Anotaciones para demostrar la desalineación de las vigas se extienden desde las líneas centrales de las vigas en la planta estructural del techo (línea discontinua verde) y en la vista en planta del Modelo Caso Jet Set Club (línea punteada roja) para una comparación directa. Nótese que se agregaron anotaciones con el espaciamiento de las vigas del modelo ETABS.

Basándose únicamente en este error dimensional, el modelo computacional y el análisis sobreestimaron la carga soportada por las vigas en los ejes H y J en el instante en que se inició el fallo en aproximadamente un 20 por ciento ($2.18 \text{ m} \div 1.8 \text{ m} = 1.21$). **Esto neutraliza la relación demanda-capacidad reportada de 1.2, así como la conclusión de que estas vigas estaban significativamente sobrecargadas.** Si se ajusta la separación de las vigas a 1.8 m, se reducen las relaciones demanda-capacidad en las vigas de los ejes H y J a 1.0 o por debajo de 1.0, respectivamente.

Una diferencia en el número de vigas entre el modelo y la planta estructural del techo. El modelo y el análisis ETABS del gobierno tienen una viga postensada menos de las que, según ONESVIE, soportaban el techo. Específicamente, la imagen (A) de la Figura 7 (la imagen de la izquierda), que es una versión anotada de la planta estructural del techo proporcionada en el informe pericial y que fue adaptada de la Hoja LEV-03 de los planos de ONESVIE, muestra que había 15 vigas postensadas interiores que soportaban el techo principal de la discoteca. Una vista en planta del modelo ETABS del gobierno, sin modificaciones salvo la adición de numeración, muestra que solo se modelaron 14 vigas interiores post

ensadas (Figura 7 (B)). Probablemente este fue uno de los factores que contribuyó a que el modelo tuviera un ancho de losa tributaria incorrecto para las vigas postensadas en los ejes H y J.

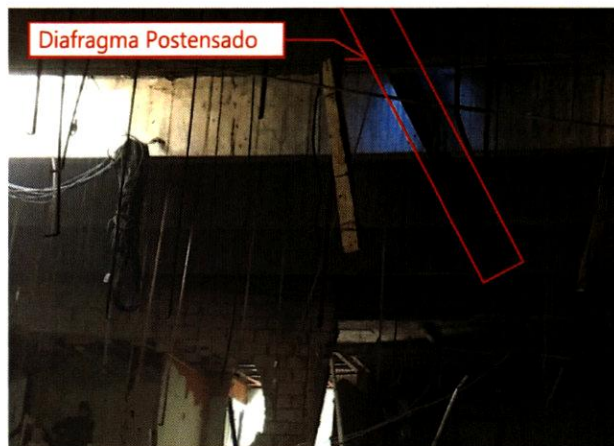
Los diafragmas eran secciones rectangulares de concreto reforzado situadas entre las vigas postensadas, a las que conectaban físicamente entre sí. Una única línea de elementos de diafragma se encontraba en el centro del vano de las vigas postensadas, a lo largo del eje longitudinal de la cubierta principal. La Figura 8, una imagen de la renovación de 2015, muestra claramente el diafragma instalado perpendicularmente a las vigas postensadas. Los expertos del gobierno señalaron la presencia de un posible elemento metálico en la ubicación del diafragma en el centro del vano (véase la imagen 9 del informe final de los expertos del gobierno), pero no parecen haberse dado cuenta de que dicho elemento no era metálico, sino que, de hecho, se trataba de un elemento de concreto postensado. La Figura 9 es una imagen del patio de almacenamiento de escombros en La Feria Ganadera (en lo sucesivo, Sitio F), que muestra un segmento típico del diafragma ubicado en la mitad del vano que se identificó durante nuestra evaluación del sitio. Claramente estos diafragmas no son elementos metálicos, como describen los expertos del gobierno, sino que se trata de elementos de concreto reforzado en los cuales se observó que tenían un tendón de postensado sin lechada (*grout*) a media altura de su sección. Orificios correspondientes se observaron en el centro del vano de las vigas postensadas, aproximadamente a la mitad de la altura de las vigas, lo que indica que el tendón de postensado del diafragma se extendía de forma continua a través de las vigas, interconectando los segmentos del diafragma.

Figura 8. Imagen ampliada y aclarada de la renovación interior de 2015, con anotaciones para mostrar el diafragma de concreto postensado que se encuentra en el centro del vano.

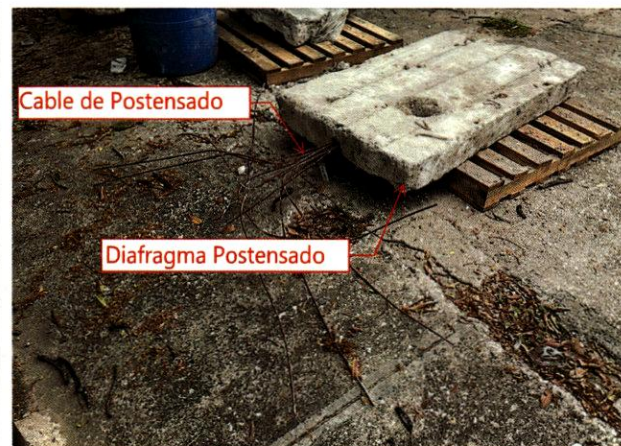
Figura 9. Fotografía tomada por WJE del diafragma de concreto postensado identificado en el patio de almacenamiento.

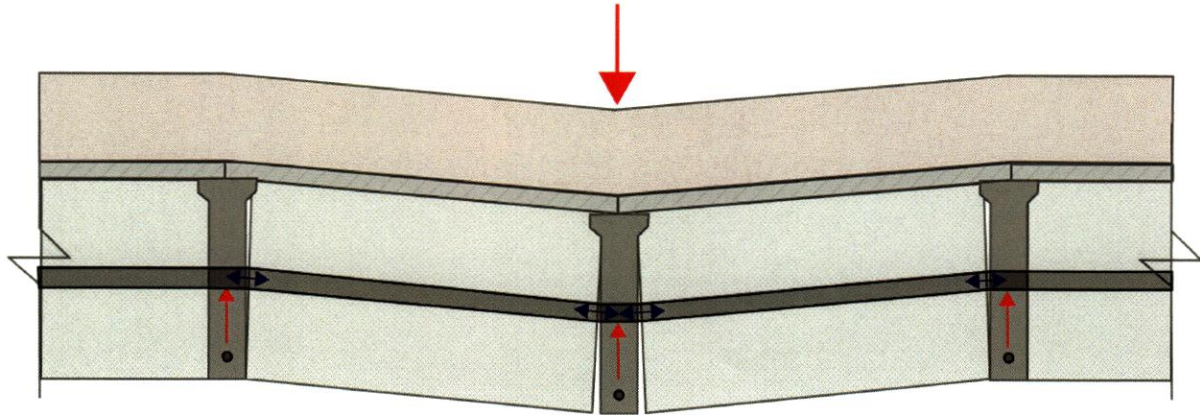
Estos diafragmas estructurales efectivamente unen las vigas postensadas, lo que permite la redistribución de carga entre ellas. Sin los diafragmas, las vigas postensadas pueden deformarse de forma independiente. Por el contrario, el comportamiento estructural efectivamente integrado de vigas adyacentes, que resulta de la acción de los diafragmas, altera significativamente el comportamiento estructural global a medida que las vigas comienzan a flectarse y deformarse. Como se muestra en la Figura 10, una vez que una viga postensada se le aplica carga y comienza a deformarse, el postensado no adherido en el diafragma se elonga, lo que redistribuye las cargas a las vigas circundantes y limita la deformación.

Figura 10. Esquema de distribución de carga amplificado que ilustra la redistribución de la carga resultante de los diafragmas postensados, demostrando que incluso cuando la carga se aplica a una sola viga (flecha roja hacia abajo), la deformación de esa viga generará tensión en el tendón de postensado no adherido (visualizada a través de las flechas azules), transfiriendo carga a las vigas adyacentes (flechas rojas hacia arriba).

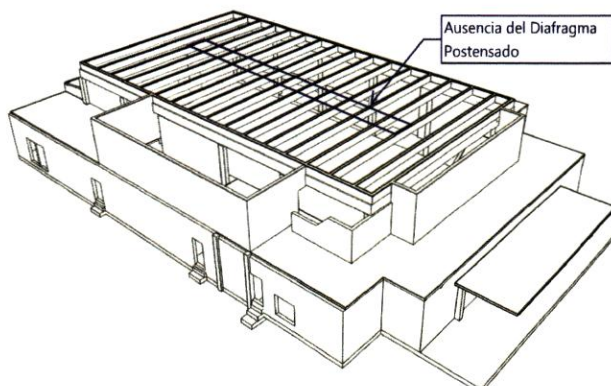
Sin embargo, los expertos del gobierno no consideraron la función estructural del diafragma. El diafragma postensado no se menciona en el informe pericial del gobierno y fue omitido en todos los análisis de los expertos del gobierno (Figura 11, Figura 12 y Figura 13). Como resultado, en el análisis de los expertos del gobierno, las vigas postensadas individuales tenían total libertad para deformarse bajo carga sin ninguna redistribución a las vigas adyacentes. Sin embargo, debido a la acción del diafragma postensado, esta libertad no existía. Como resultado, los expertos del gobierno subestimaron la resistencia de la estructura del techo y concluyeron erróneamente que una viga postensada individual puede fallar en flexión sin capacidad para redistribuir una parte de su carga a las vigas adyacentes. Este error también los llevó a una explicación incorrecta del colapso progresivo, en la que dos vigas podrían fallar independientemente del resto, lo cual, considerando el diafragma y su capacidad de redistribuir carga, es imposible.

Figura 11. Dibujo isométrico de la hoja LEV-06 del conjunto de planos de ONESVIE, anotado para mostrar la ausencia del diafragma.

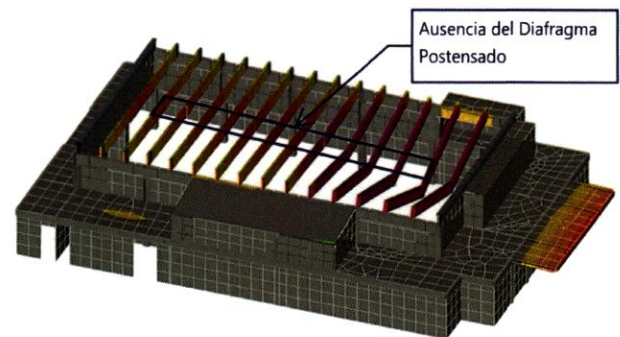
Figura 12. Imagen 42 del informe pericial del gobierno que muestra las deflexiones obtenidas de su modelo ETABS, anotada para mostrar la ausencia del diafragma.

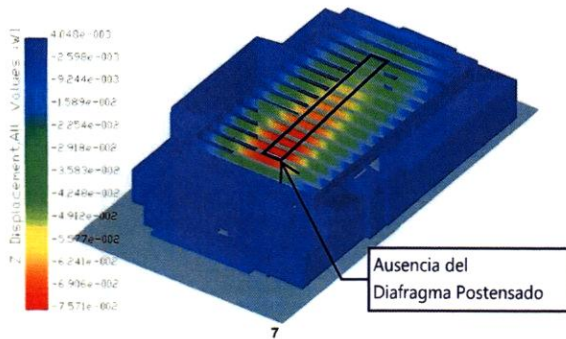
Figura 13. Imagen final de la Figura 7 del Apéndice 5 del informe de los expertos del gobierno (Onesvie Informe Evaluación Agosto 2025 - Análisis de Colapso del Edificio Jet Set – ELS v.10), anotada para mostrar la ausencia del diafragma.

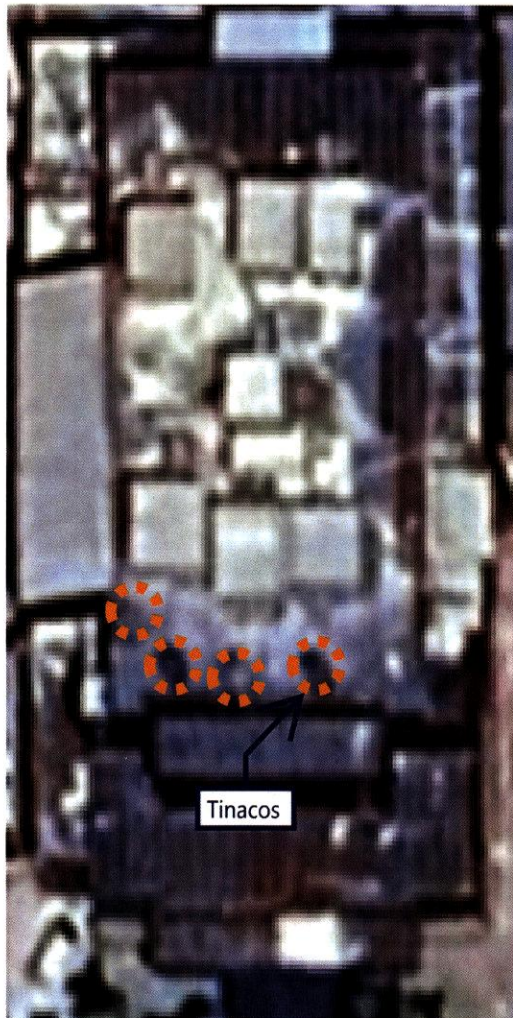
Tinacos. Los expertos del gobierno sobreestimaron el peso total de los tanques de agua en el techo en un factor de 5 y ubicaron incorrectamente gran parte de ese peso en su modelo de ETABS sobre las vigas en los ejes H y J. Para ilustrar la base factual de esto, inicialmente comparamos la Figura 14, que es una reproducción anotada de la Imagen 14 del informe final de los expertos del gobierno, con la Figura 15, que es una versión anotada de una imagen tomada por un dron obtenida por CNN². Aunque es muy granulada y difícil de leer, la Figura 14, que según el informe de los expertos del gobierno data del 6 de marzo de 2025 y es la imagen aérea más cercana a la fecha del colapso, muestra cuatro tanques de agua instalados en el extremo sur del techo principal de Jet Set. La Figura 15, aunque no tiene fecha, muestra claramente los cuatro tanques en aproximadamente la misma posición en que se encontraban el 6 de marzo de 2025. Dado que la imagen de CNN tiene una fidelidad sustancialmente mayor y muestra los componentes sobre el techo en la misma ubicación que en la imagen aérea más cercana a la fecha del colapso, podemos utilizarla para comparar la ubicación de los tinacos en el techo con las ubicaciones de los tinacos asumidas por los expertos del gobierno. Cabe señalar que el siguiente análisis se describe suponiendo que los planos de la ONESVIE son precisos y tiene por objeto mostrar las inconsistencias dentro del propio análisis de los expertos del gobierno. Sin embargo, incluso más allá de estas inconsistencias, hemos determinado que los planos de la ONESVIE son incorrectos, cuyas implicaciones se discuten más adelante en este informe.

Figura 14. Imagen satelital (con fecha del 06-03-2025) adaptada de la Imagen 14 del informe final del Gobierno, con anotaciones para mostrar la ubicación de los tinacos.

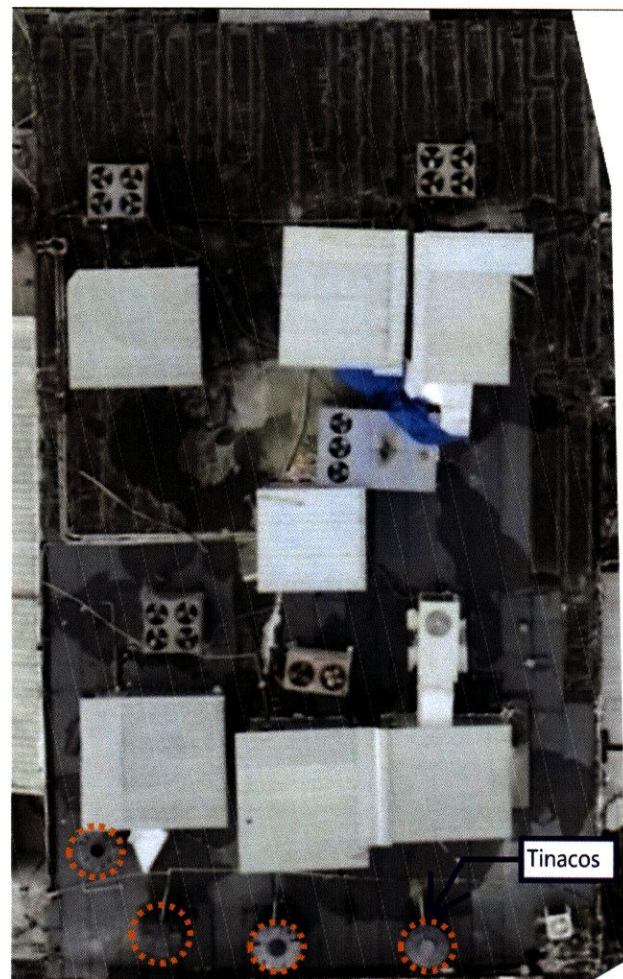
Figura 15. Imagen tomada con dron obtenida por CNN, anotada para mostrar la ubicación de los tinacos.

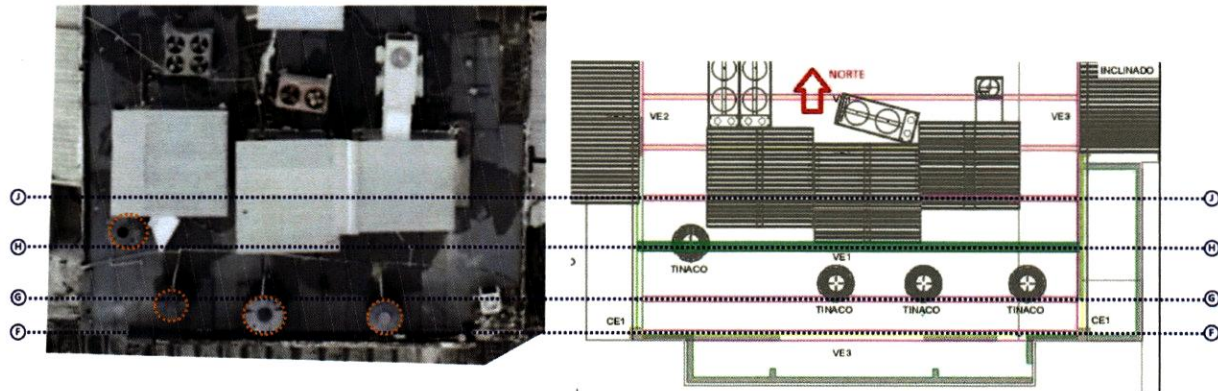
Inconsistencias entre la planta de carga y la realidad. La Figura 16 muestra también la parte sur de la imagen de CNN, pero con los ejes del techo proporcionados por ONESVIE superpuestos sobre ella, para permitir una comparación directa con la «planta» de carga del techo que se muestra en la Imagen 37 del informe final del gobierno. Como se puede ver en la imagen de la izquierda en la Figura 16, según los planos de ONESVIE que sirvieron de base para el análisis de los expertos del gobierno, tres de los tanques estaban apoyados en las vigas de los ejes F y G y difícilmente podrían haber cargado las vigas de los ejes H y J. El cuarto tanque, el que se encuentra más al oeste, está ubicado de tal manera que su carga se repartiría de manera bastante equitativa entre las vigas de los ejes H y J. En cambio, en la planta de carga del techo de los expertos del gobierno (imagen de la derecha en la Figura 16), las ubicaciones de los tanques se desplazaron hacia el noreste a una posición incorrecta. La mayor parte de la carga de los tres tanques ubicados al sur recaerá sobre la viga del eje G, sin que nada de ella recaiga sobre la viga del eje J, y el cuarto tanque está centrado directamente sobre la viga del eje H.

Figura 16. (A) Ejes reportados por ONESVIE superpuestos sobre el extremo sur de la imagen del techo de CNN (imagen de la izquierda) junto a (B) una versión adaptada de la Imagen 37 del informe final del gobierno (imagen de la derecha).

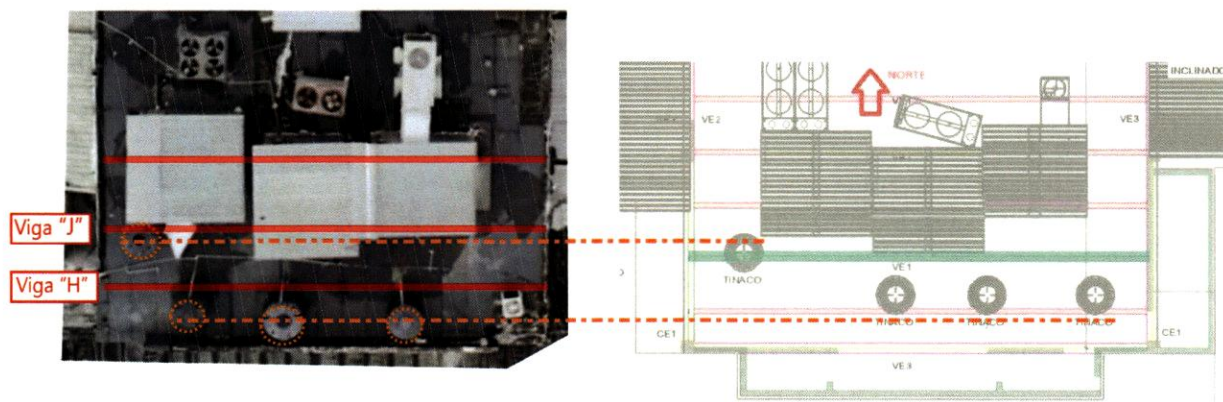
Inconsistencia adicional entre la realidad, la planta de carga y el modelo ETABS. La Figura 17 es similar a la Figura 16, pero superpone las ubicaciones de las vigas del modelo ETABS del gobierno sobre la imagen de CNN, en lugar de las ubicaciones de las vigas indicadas en los informes periciales del gobierno, lo que permite comparar la disposición de los tanques con respecto a las ubicaciones de las vigas en el modelo ETABS del gobierno con las ubicaciones de los tanques representadas en la «planta» de carga del gobierno. Como se discutió en el punto 1 y como se puede ver en la Figura 17, las ubicaciones de las vigas en el modelo ETABS se desvían claramente tanto del plano del techo de ONESVIE como de la planta de carga mostrada en la Imagen 37 del informe final del gobierno, lo cual es otra razón por la que el modelo ETABS sobreestimó la carga sobre las vigas en los ejes H y J. La Figura 17 muestra que la viga postensada en el eje J recibía solo una parte de la carga de un solo tanque, mientras que la viga en el eje H recibía solo la mitad de la carga de tres tanques. El modelo ETABS amplificó la carga sobre estas vigas en relación con las ubicaciones de las vigas en el modelo.

Figura 17. (A) Vigas (líneas rojas) del modelo ETABS del gobierno superpuestas sobre el extremo sur de la imagen del techo de CNN (imagen de la izquierda) junto a (B) una versión adaptada de la Imagen 37 del informe final del gobierno (imagen de la derecha). Líneas naranjas anotadas para mostrar las diferencias en la alineación de los tanques.

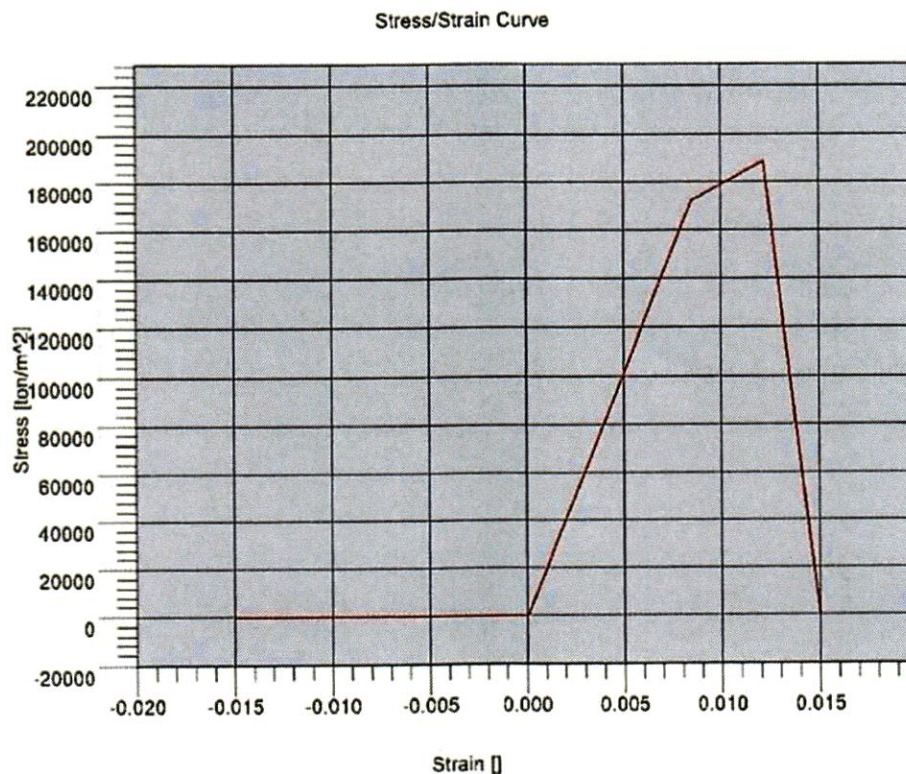
Figura 4. Curva Constitutiva del Acero de tendones postensados utilizada – A416Gr250.

Figura 24. Una reproducción de la Figura 4 del Apéndice 5 del informe de los expertos del gobierno (Análisis de Colapso del Edificio Jet Set – ELS v.10), que muestra las propiedades mecánicas del tendón de postensado utilizadas para el modelo ELS.

La Figura 24 reproduce las propiedades mecánicas del tendón utilizadas en el análisis ELS según el informe de ONESVIE, «Análisis de Colapso del Edificio Jet Set – ELS v.10», que describe el análisis ELS. Esta figura muestra que cuando un cable de postensado se estira hasta una deformación unitaria de aproximadamente el 1.2 por ciento, la carga que el cable puede soportar comienza a disminuir, y que cuando el cable alcanza una deformación del 1.5 por ciento, ya no puede soportar ninguna carga en absoluto —presumiblemente porque se rompe. Estas propiedades mecánicas contrastan con las determinadas por las propias pruebas del gobierno de los alambres de postensado.

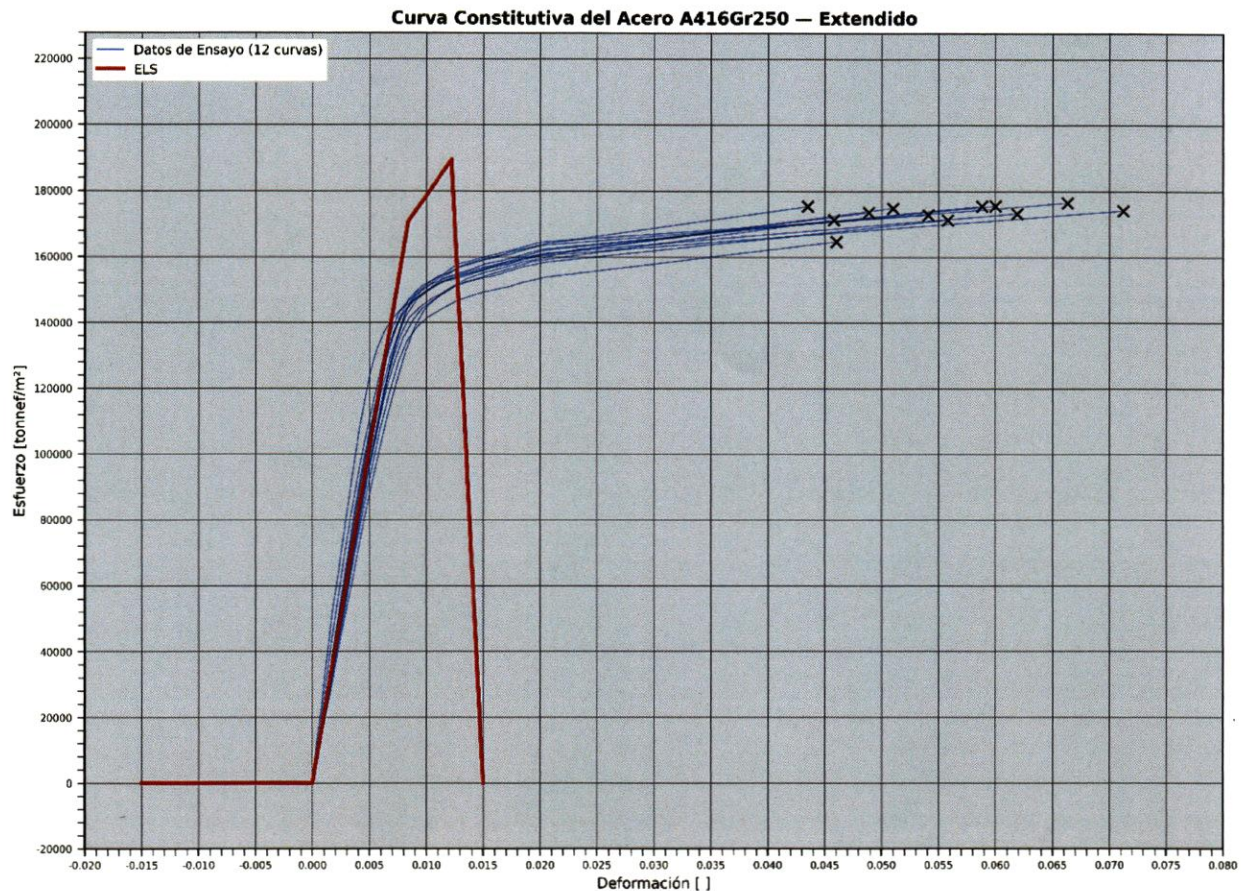
Doce alambres de postensado fueron probados y en la Figura 26 los datos de estos ensayos se grafican y se superponen sobre una recreación de la curva esfuerzo-deformación utilizada en el modelo ELS, pero dibujada a una escala diferente a la de la Figura 24. Dado que los gráficos con los datos de los ensayos estaban truncados, extendimos sus gráficos hasta los puntos finales de los ensayos indicados en los datos tabulados de cada hoja de datos de ensayo. Como se puede ver en la Figura 26, la elongación total alcanzadas por casi todos los alambres de postensado probados fue incluso superior al 4.58 % alcanzado en la prueba número P#10. Las diferencias entre la curva utilizada en el modelo ELS y los resultados de las pruebas son marcadas en lo que respecta a la cantidad de estiramiento que puede ocurrir antes de la falla. A partir de estas curvas, el análisis de colapso ELS utilizó propiedades que representaban al tendón como mucho menos capaz de estirarse antes de romperse de lo que demostraron las pruebas.

Figura 26. Una recreación de la Figura 4 del Apéndice 5 del informe final del gobierno. La línea roja representa la relación constitutiva del tendón de postensado asumida en el modelo ELS. Las líneas azules representan los datos de pruebas experimentales de los alambres de postensado derivados del ANEXO 7 - ENSAYO DE METALDOM S.A.

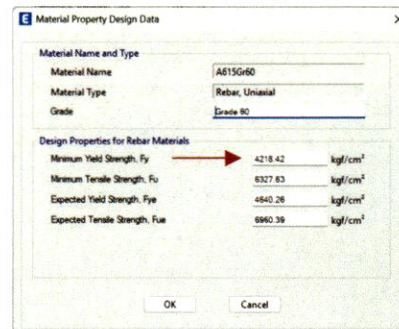
- **Resistencia a fluencia del acero dulce:** Los cálculos manuales del Apéndice 4 del informe pericial del gobierno utilizan un valor de 3,688 kgf/cm² (Figura 28) para representar la resistencia a fluencia del acero de refuerzo dulce, mientras que en ETABS se utiliza un valor de 4,218 kgf/cm² (Figura 29). Esto representa una diferencia del 14 por ciento en la resistencia del material.

Figura 29. Captura de pantalla de propiedades de materiales del modelo ETABS incluido como parte del Apéndice 4 del informe pericial del gobierno. En el modelo ETABS se utilizó una resistencia a fluencia del acero dulce de aproximadamente 4218 kgf/cm² (flecha roja).

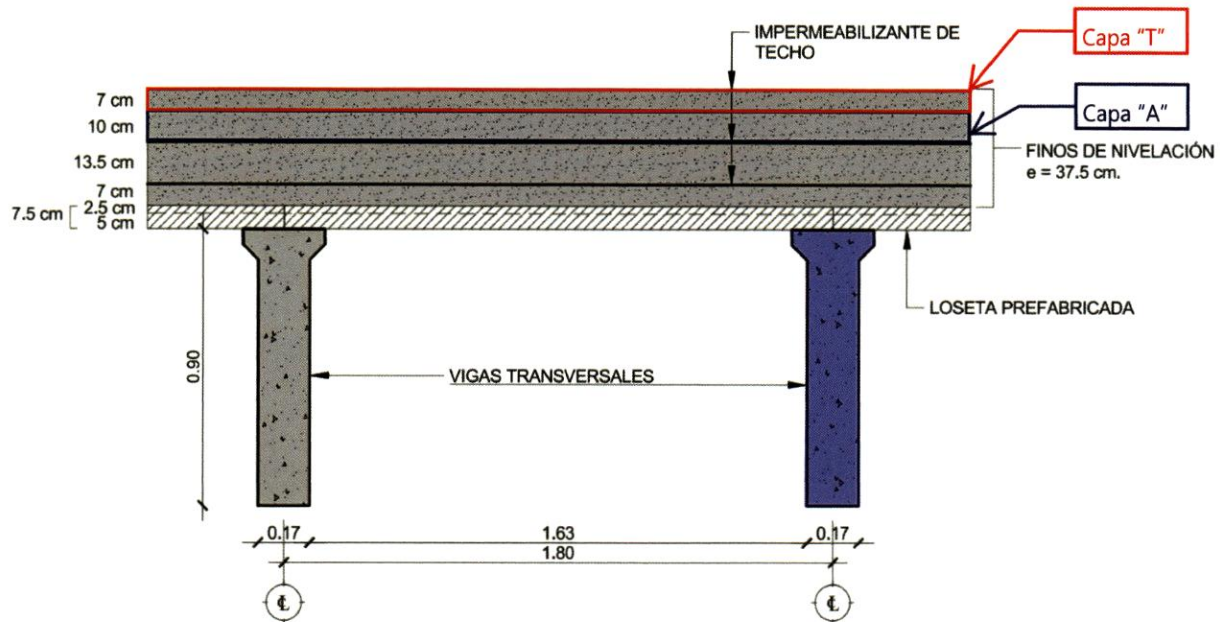
Basándonos en la documentación de mantenimiento disponible, podemos determinar que solo hubo dos ocasiones en las que se añadió una cantidad significativa de fino al techo, las cuales corresponden a los proyectos de renovación del techo realizados en 2017 y 2021 (véase **el Anexo B**). Estas dos adiciones parecen corresponder solo a 2 de las 4 capas identificadas en el informe de los expertos del gobierno y representadas como capas T y A, tal como se indica en la Figura 31.

Figura 31. Una reproducción anotada de la Imagen 11 del informe final del gobierno, que muestra la Capa T (añadida en 2021) y la Capa A (añadida en 2017).

La revisión de la documentación de mantenimiento indica que la última vez que se añadió una carga potencialmente significativa al techo fue en 2021, cuando se agregó la Capa T de fino. Cabe destacar que la capa superior era delgada en comparación con algunas de las capas inferiores de fino y representaba solo el 8 % de la carga existente. Antes de 2021, la única otra adición notable de carga al techo fue en 2017, cuando se añadió la Capa A de fino, que representa el 11 % de la carga que actúa sobre la estructura. Tenemos entendido que, al menos, la adición de fino del 2017 se realizó bajo la supervisión del ingeniero Mejía. La factura de 2017 era específicamente del ingeniero Mejía, tal como se documenta en la Figura 32.

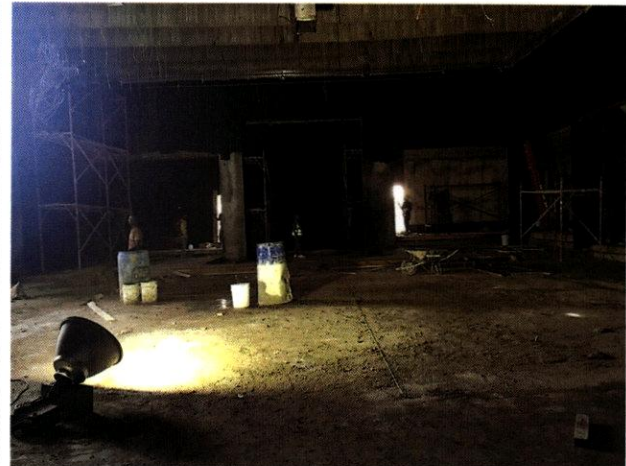
Durante esta renovación, la cual fue supervisada por el ingeniero Mejía, se removieron todas las terminaciones interiores y quedaron expuestas la totalidad de las vigas postensadas del techo. A nuestro equipo se suministraron cuatro fotografías de la renovación de 2015 en las que se pueden apreciar porciones expuestas de las vigas de concreto postensado. Estas fotos se han reproducido como referencia en Figura 34 hasta Figura 37. A pesar de que las vigas estaban expuestas y eran fácilmente observables, no hemos encontrado: 1) ninguna documentación de grietas en las vigas de concreto y 2) ninguna mención por parte del ingeniero Mejía de que hubiera presencia de grietas en ninguna de las vigas postensadas. Esta falta de documentación sugiere que el ingeniero Mejía no observó las señales de deterioro que deberían haber sido fácilmente visibles.

Figura 35. Imagen de la renovación de 2015 que muestra el lado norte del club con vigas postensadas expuestas.

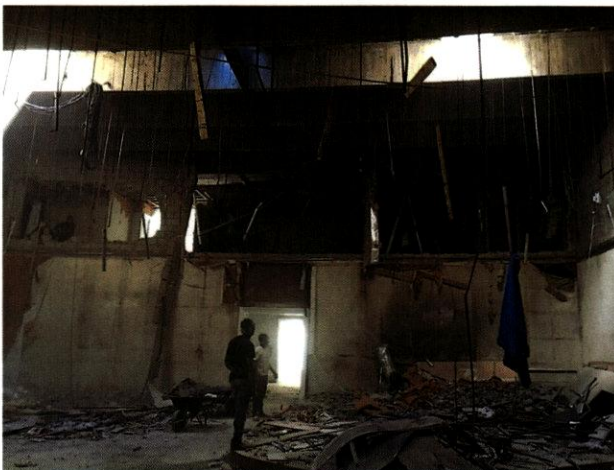
Figura 36. Imagen de la renovación de 2015 en la que se aprecia el extremo sur del club con vigas postensadas a la vista.

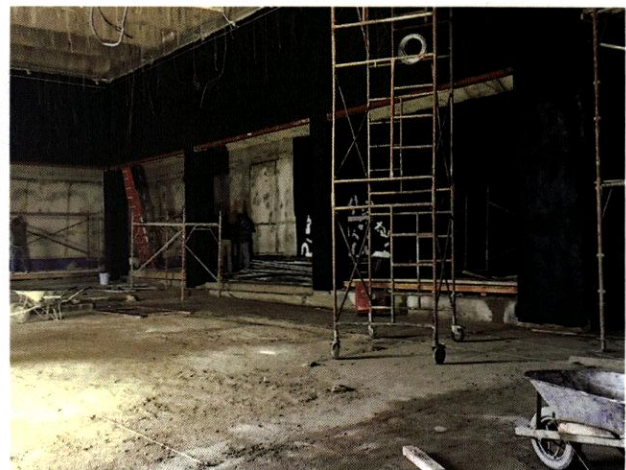
Figura 37. Imagen de la renovación de 2015 que muestra el lado este del club con vigas postensadas a la vista.

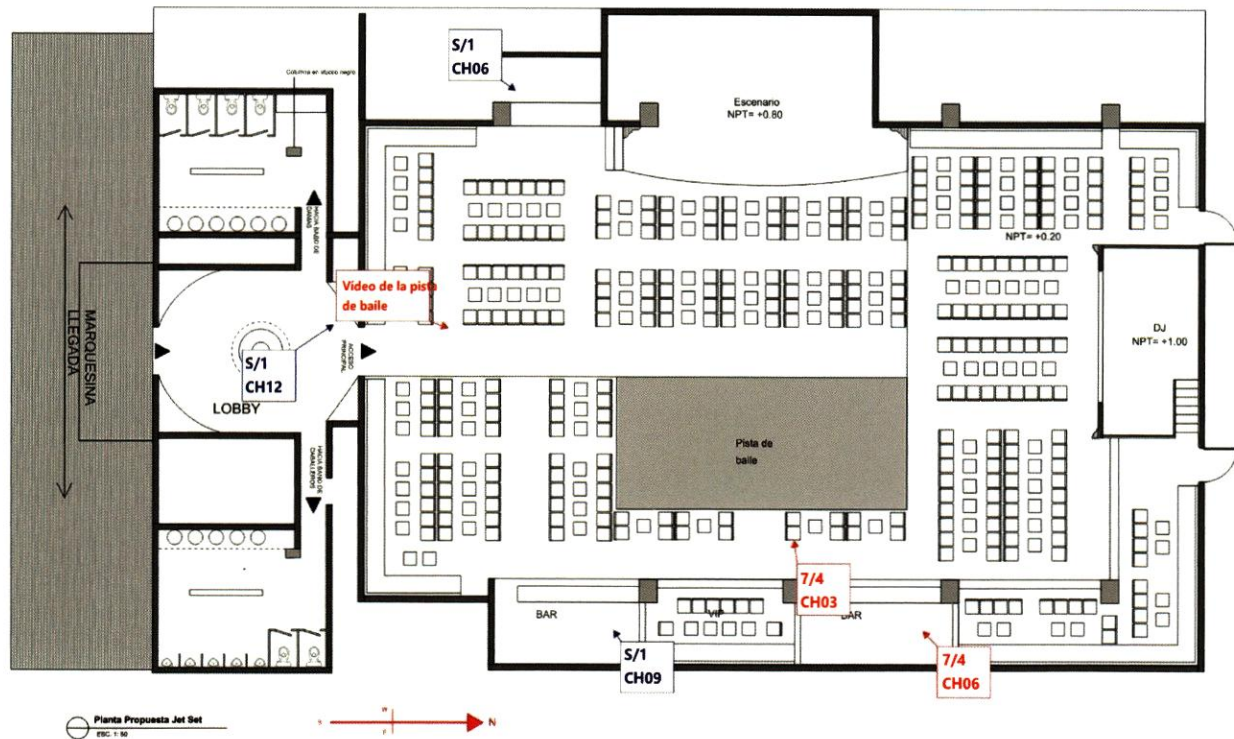
La Figura 42 es un plano de la discoteca con anotaciones que muestra la ubicación aproximada de las cámaras de video más pertinentes.

Figura 42. Plano de la discoteca con anotaciones que muestran la ubicación de las cámaras de video y la dirección general del campo de captura

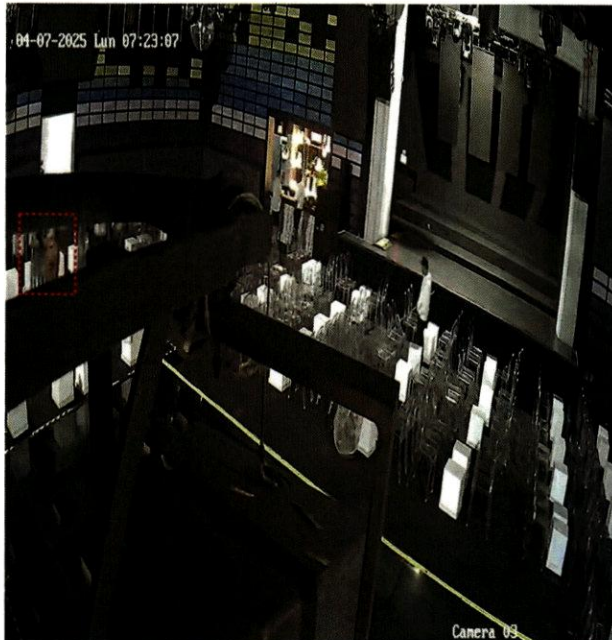
T-14h.24m.43s a T-10h.34m.49s antes del colapso. En la mañana del 7 de abril de 2025, los videos de seguridad muestran al personal del local señalando hacia el techo directamente al sur de la pista de baile, moviendo sillas dentro de esa zona y trayendo andamios (Figura 43). Durante las siguientes aproximadamente 3.5 horas, los videos muestran al personal de mantenimiento trabajando desde los andamios para reemplazar las placas del techo aproximadamente a la mitad de la luz de las vigas postensadas, trabajando desde el sur de la pista de baile hacia el extremo norte de la misma (Figura 44).

Figura 43. Imagen fija del 7/4 CH3 – G277, la cual muestra al personal del local señalando el techo de la discoteca, justo al sur de la pista de baile (marcado con una línea discontinua roja).

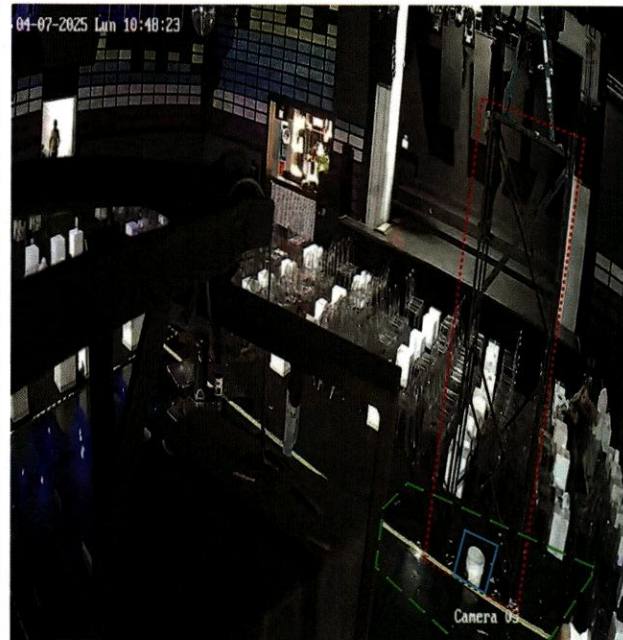
Figura 44. Imagen fija del 7/4 CH3 – G277, la cual muestra un andamio instalado para reemplazar las placas del techo (marcado con una línea discontinua roja), una cubeta o balde debajo del andamio (marcado con una línea continua azul) y escombros en el suelo procedentes de plafones (cielo falso) rotos (área general marcada con una línea discontinua verde).

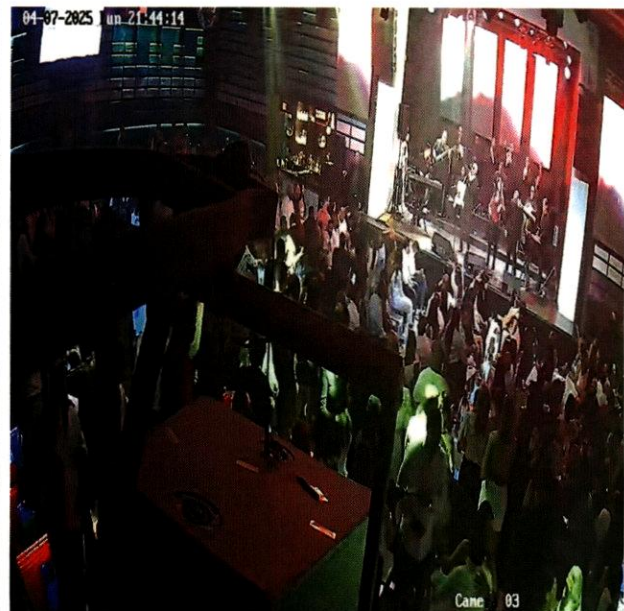
T-10h.34m.49s a T-1m.22s antes del colapso. Durante el resto del día, los videos de seguridad documentan eventos ordinarios y sin importancia, incluyendo las operaciones de limpieza y apertura del club. El club finalmente abre y comienza a llenarse de clientes. Más tarde esa noche, el club y la pista de baile estaban llenos, con los clientes viendo la presentación en vivo de Rubby Pérez, como se puede ver en la Figura 45. La presentación continuó con normalidad, sin signos aparentes de problemas hasta poco más de un minuto antes del colapso según las imágenes de seguridad (Figura 46).

Figura 46. Imagen fija del CH3 – G277, la cual muestra que la presentación continuó con normalidad hasta poco más de un minuto antes del colapso

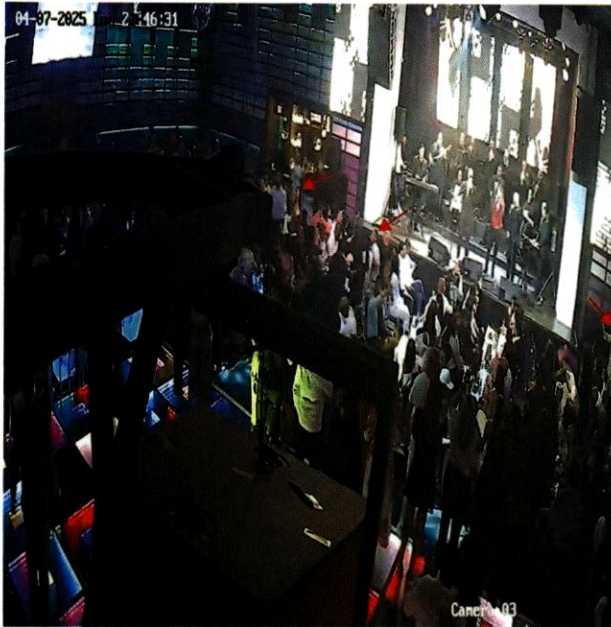
T-1m.22s antes del colapso. Aproximadamente 1 minuto y 22 segundos antes del derrumbe, varias grabaciones de videovigilancia muestran a los asistentes, en medio de la multitud, reaccionando de forma abrupta y simultánea ante una perturbación desconocida y apartando la mirada de la presentación en el escenario para dirigirla hacia el techo, justo al sur de la pista de baile. Las múltiples reacciones abruptas y simultáneas, que incluyen cambios bruscos de atención y algunos clientes que se ponen de pie y se alejan del escenario para mirar hacia esa zona, son consistentes con las reacciones esperadas ante un ruido lo suficientemente fuerte como para ser escuchado por encima de la presentación musical en vivo (Figura 47, Figura 48, y Figura 49).

Figura 47. Imagen fija del CH3 – G277, que muestra el momento en que la multitud comienza a reaccionar ante un ruido aparentemente fuerte y mira hacia el techo al sur de la pista de baile (algunas personas identificadas reaccionando están señaladas con flechas rojas).

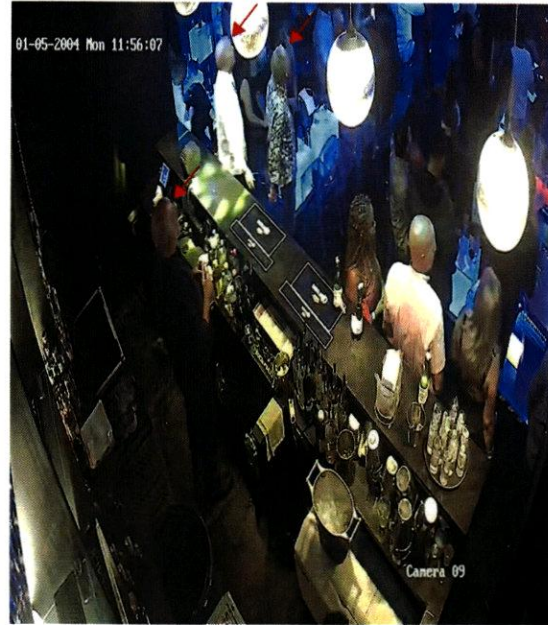
Figura 48. Imagen fija del CH3 – G277, que identifica el momento en que las personas en el bar en la esquina sureste reaccionan a un ruido fuerte aparente al oeste-suroeste de su ubicación (algunas personas identificadas reaccionando están señaladas con flechas rojas).

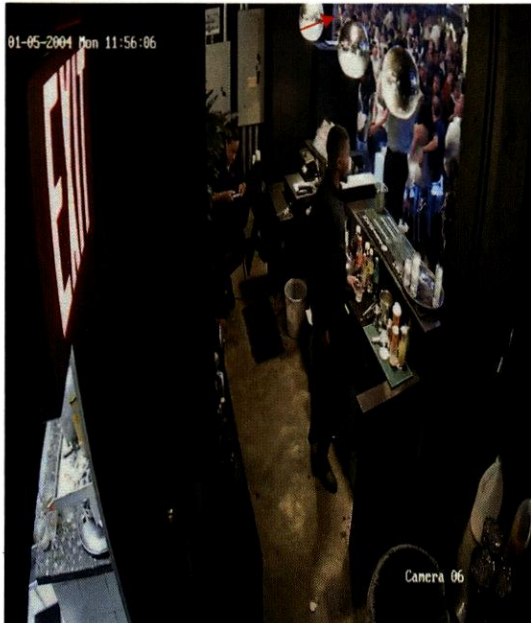
Figura 49. Imagen fija del CH6, que muestra el momento en que el guardia de seguridad gira la cabeza hacia el techo de la parte sur de la pista de baile y, posteriormente, se dirige hacia allí (identificado con una flecha roja).

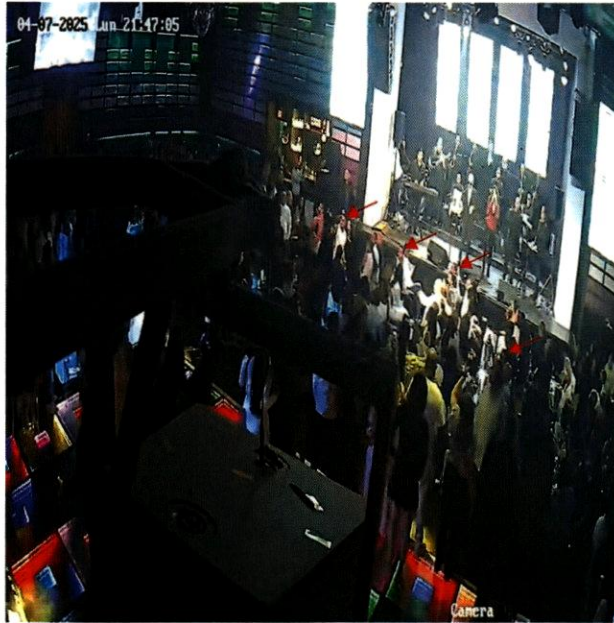
T-45 s antes del colapso. A partir de T-1m.22s, un número creciente de clientes observa atentamente y señala el techo. Aproximadamente 30 segundos después, un trozo de escombros cae sobre el extremo sur de la pista de baile. Estos escombros provocan una reacción inmediata, con personas alejándose de esa zona y evitando el área debajo de la parte del techo de donde acababan de caer los escombros (Figura 50 y Figura 51). En todo el club, la gente mira y señala el techo.

Figura 50. Imagen fija del CH3 – G277, que muestra a la multitud reaccionando ante un trozo de escombros que cayó en el extremo sur de la pista de baile (algunas personas identificadas en la reacción están señaladas con flechas rojas).

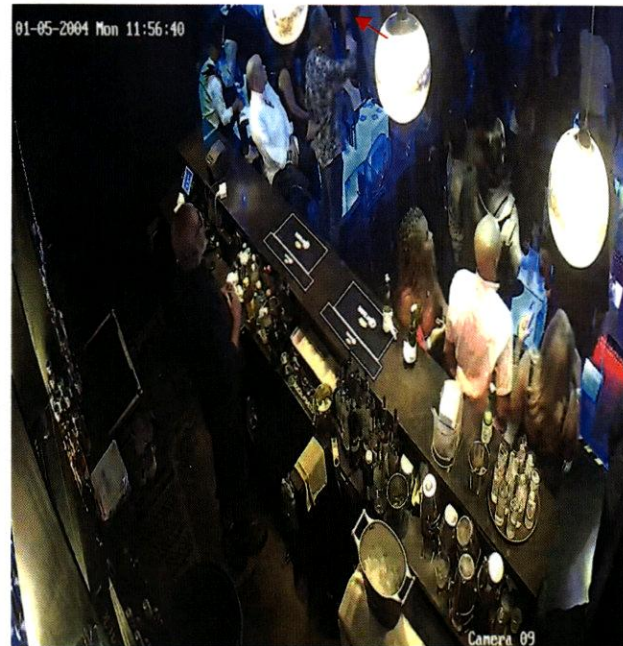
Figura 51. Imagen fija del CH9, que muestra a una persona señalando en dirección a los escombros caídos (la persona identificada está señalada con una flecha roja).

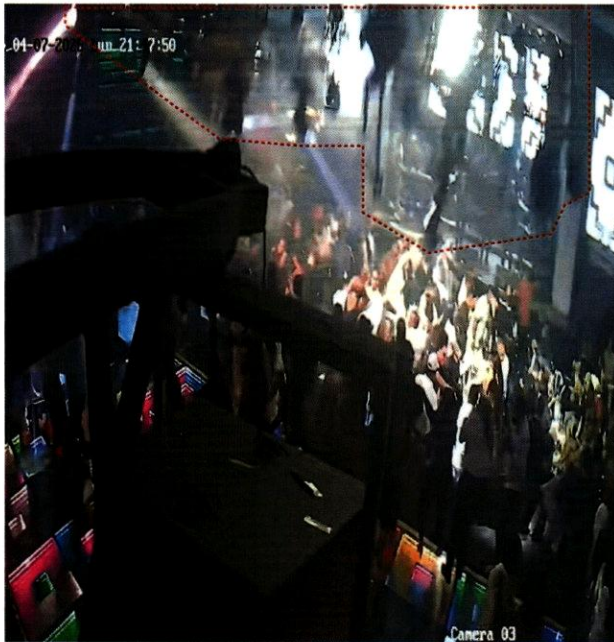
T-0s hasta el colapso. Menos de un segundo después de que caiga el último trozo de escombros, tanto el video de la pista de baile como el video de seguridad muestran que el techo comienza a derrumbarse. A partir de los videos, parece que la mayor parte del techo comienza a caer al mismo tiempo, lo que parece iniciarse aproximadamente en el punto medio de las vigas, generalmente por encima del extremo sur de la pista de baile, lo que corresponde al área en la que estaban cayendo los escombros inmediatamente antes del colapso (Figura 54 y Figura 55), pero involucrando a la mayor parte del techo de una sola vez.

Figura 54. Imagen fija del CH3 - G277 que muestra el inicio del colapso general del techo (delimitado por la línea discontinua roja).

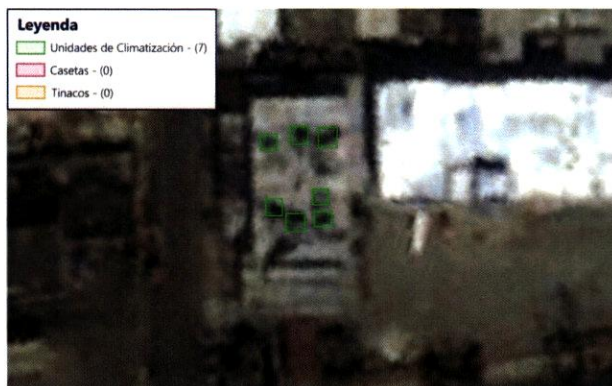
2000 a 2011. En el período comprendido entre 2000 y 2011, no se llevaron a cabo proyectos importantes de renovación o mantenimiento. Los registros disponibles indican que las actividades de mantenimiento consistieron principalmente en mantenimiento local del techo, mantenimiento general de los sistemas de aire acondicionado y reemplazo de paneles de cielo falso (plafones). Esto se corrobora aún más con las imágenes aéreas de satélite, incluidas en la Figura 56 y la Figura 57, que no muestran cambios sustanciales en el estado del techo.

Figura 56. Imagen aérea del techo de Jet Set, de noviembre de 2000, proporcionada por Google Earth. Anotaciones realizadas según se indica en la leyenda.

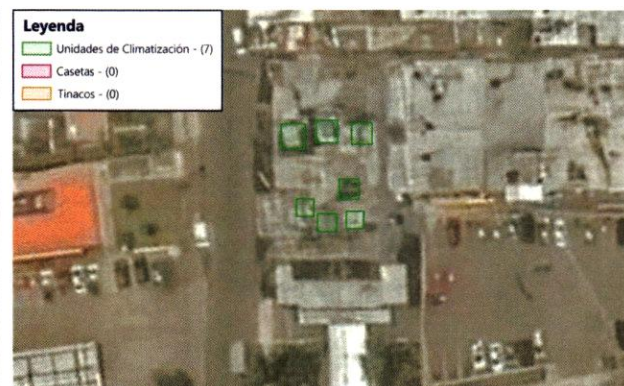
Figura 57. Imagen aérea del techo de Jet Set, de julio de 2011, proporcionada por Google Earth. Anotaciones realizadas según se indica en la leyenda.

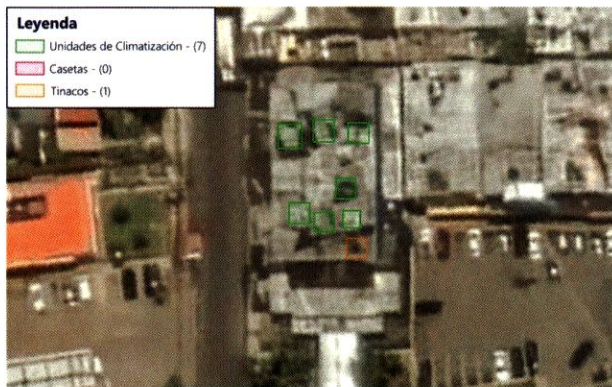
2011 a 2013. A finales de 2012, los registros de mantenimiento indican que se retiraron algunas partes de los finos y la cubierta existentes. Aunque los registros no especifican el alcance de estos trabajos, parece que se reemplazó la membrana de la cubierta. Esto concuerda con las imágenes satelitales de la Figura 58 y la Figura 59; en la imagen de 2013, la membrana del techo se ve notablemente más brillante y de color más uniforme en comparación con 2012. Aunque no se puede identificar a través de las imágenes satelitales, los registros indican que una de las unidades de aire acondicionado fue reemplazada a principios de 2013. Además, 2012 es la primera vez que podemos identificar visualmente un tinaco cerca del extremo sur del techo.

Figura 58. Imagen aérea del techo de Jet Set, de junio de 2012, proporcionada por Google Earth. Anotaciones realizadas según se indica en la leyenda.

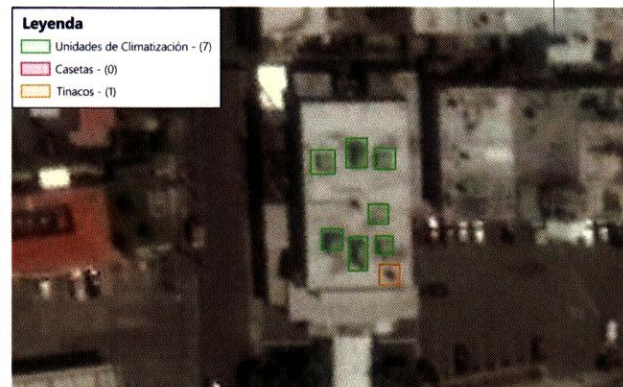
Figura 59. Imagen aérea del techo del Jet Set, de junio de 2013, proporcionada por Google Earth. Anotaciones realizadas según se indica en la leyenda.
