Objeto: Deposito De Informe Pericial, Anexo Informe Y (3) Memoria Usb Sin Verificar Contenido., Dice Memoria Tiene El Mismo Contenido Y Firma Digital.

Caso número: **2025-0150267**.

Jet Set era una famosa discoteca en el barrio El Portal de Santo Domingo. Construido en 1973, originalmente como sala de cine, fue posteriormente convertido en una discoteca en 1994, donde funcionó como local de música en vivo durante más de 30 años. Construido en concreto reforzado, el edificio que alberga Jet Set tiene planta rectangular, con unas dimensiones aproximadas de la sala o nave principal (zona de techo alto) de 27 por 16 metros. El sistema estructural principal del techo consiste en vigas prefabricadas de concreto postensado que se extienden de este a oeste a través del ancho del espacio principal de la discoteca y soportan placas de techo (losetas prefabricadas) y otras cargas, y están conectadas a vigas y columnas perimetrales de concreto reforzado convencional vaciadas in situ (Figura 1). **El Anexo B** presenta una descripción más completa del edificio. Vistas en planta de las vigas del techo y ejes a los que se hará referencia a lo largo de este informe se incluyen en **el Anexo B**.

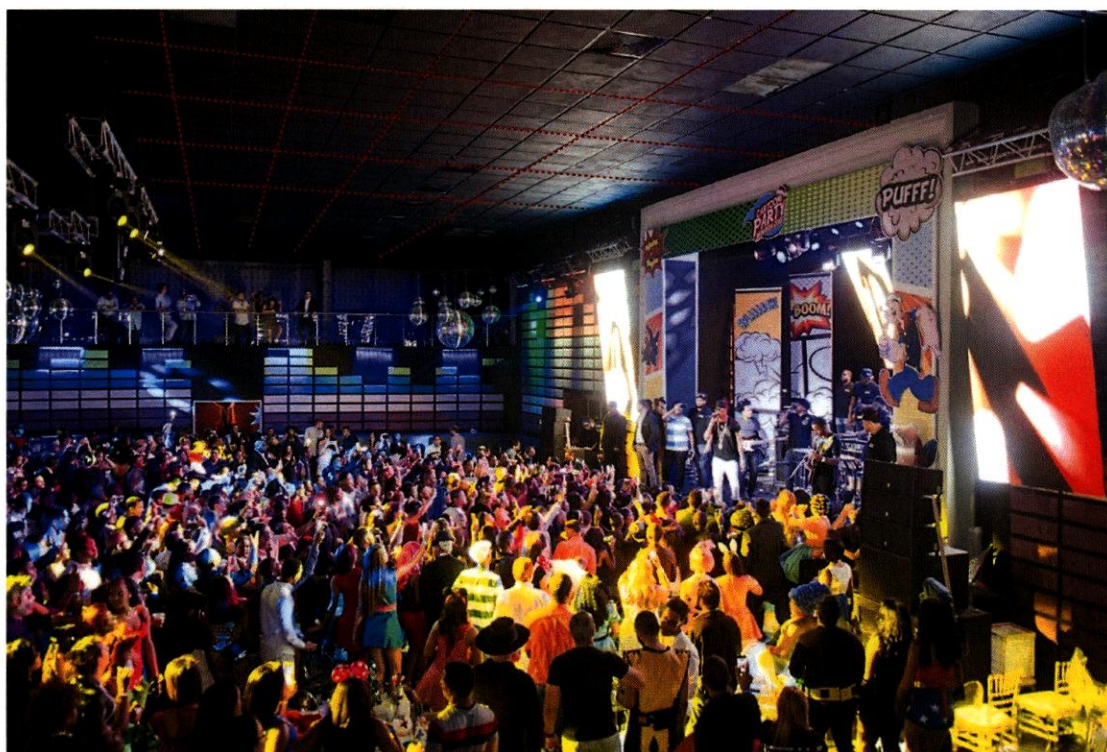
Figura 68. Imagen de la discoteca Jet Set inmediatamente después de su reapertura en 2015. Se añadieron líneas rojas anotadas a lo largo de determinadas líneas de la retícula de plafones para proporcionar una indicación de la rectitud y nivelación del techo suspendido.

Para un ojo profesional experimentado y entrenado, el aumento de las deflexiones se habría percibido como un hundimiento del cielo falso, que estaba suspendido de la estructura del techo. La Figura 68, que mues

tra el techo suspendido en 2015, muestra claramente que la retícula de los plafones era recta y nivelada y no presentaba el mismo hundimiento observado en las vigas, lo que significa que el hundimiento visible en las vigas fue tenido en cuenta por los instaladores del techo suspendido.

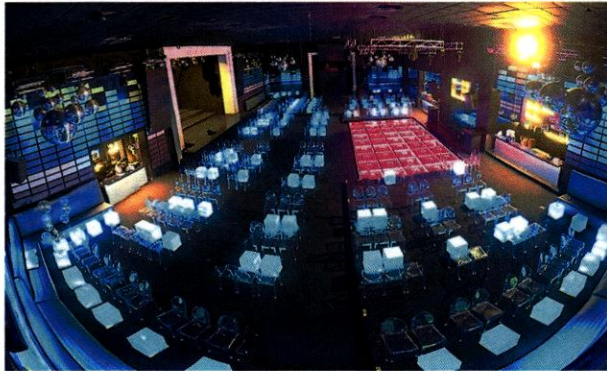
Figura 69. Imagen iluminada de 2017 que muestra la retícula de plafones.

Además, las imágenes de menor calidad tomadas en 2016, 2017, 2022 y 2023 (todas ellas incluidas en el **Anexo C**, de las cuales dos se incluyen aquí en la Figura 69 y la Figura 70), no parecen mostrar un hundimiento o deflexión visible de la retícula de plafones.

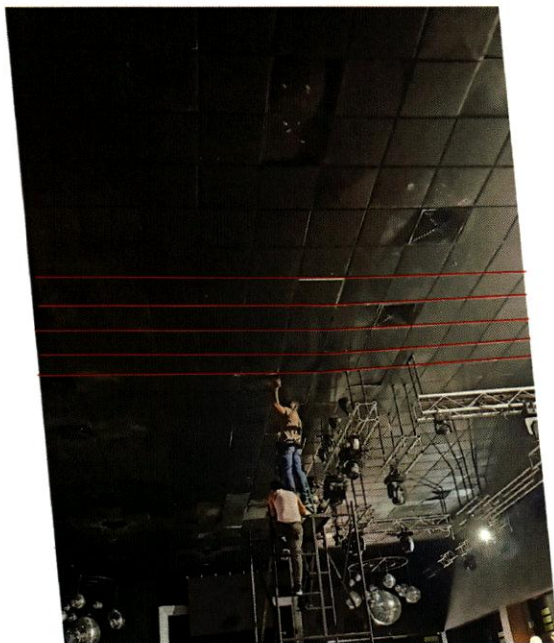
Sin embargo, y a pesar de que no se añadieron cargas significativas desde 2023, cuando los plafones no mostraban ninguna deflexión, fotografías tomadas el 7 de abril de 2025 (Figura 71) muestran una deformación visible del techo suspendido. Esto demuestra que ocurrió una deflexión adicional, más allá de la que existía en 2023, a pesar de que hay evidencia de que solo se añadieron cargas mínimas al techo desde entonces.

Figura 71. Imagen del 7 de abril de 2025; se han añadido líneas rojas para resaltar la deformación aparente de la retícula de plafones.

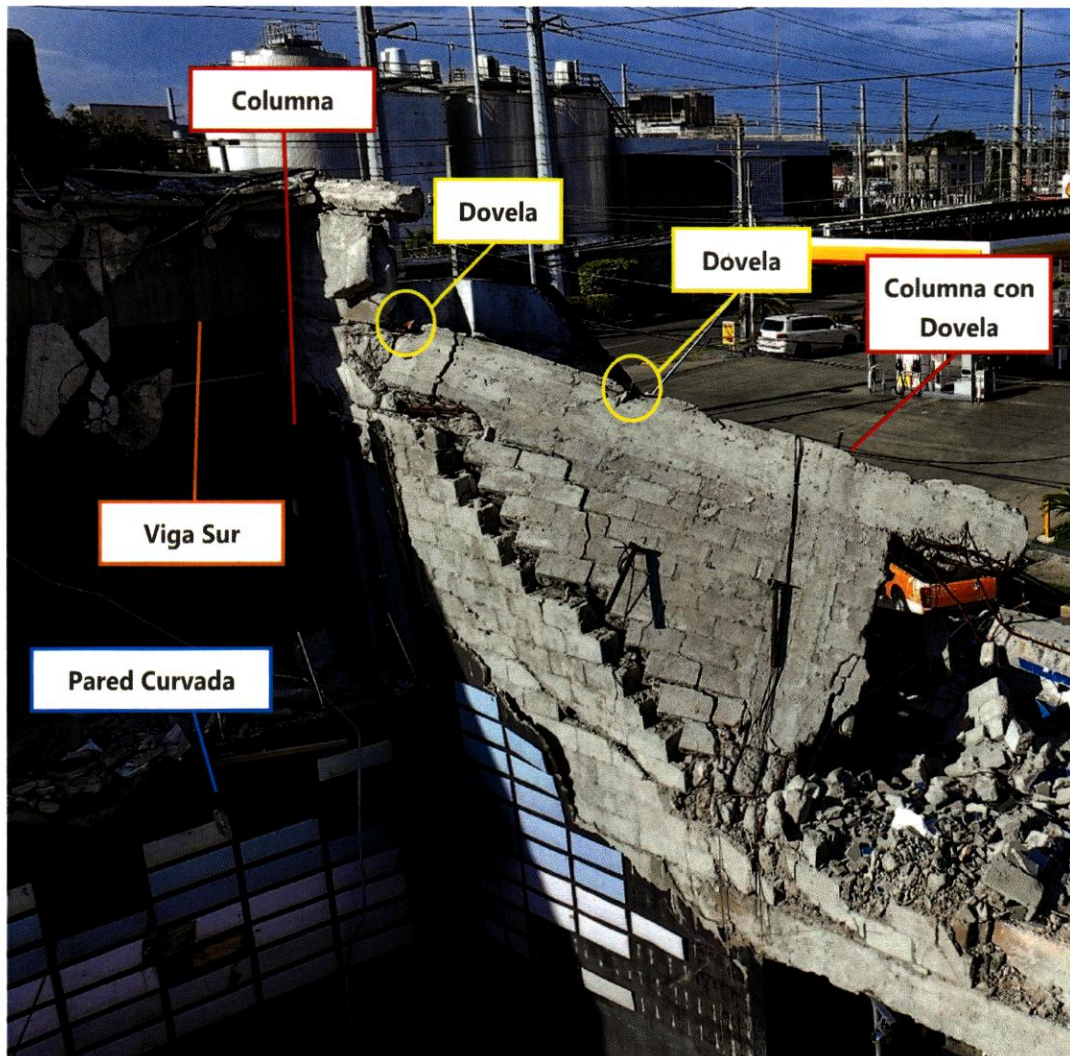
Específicamente, el plano de la estructura del techo de ONESVIE muestra tres vigas de techo etiquetadas como "VE1" entre las dos columnas más al sur, con la columna más al sur alineada con la viga "VE3" (Figura 73). Sin embargo, las condiciones tal como se construyeron, documentadas en el Sitio B, no concuerdan con esta configuración. Se identificó la presencia de únicamente dos dovelas, lo que implica que solo había dos vigas de techo, ubicadas entre las columnas más al sur (Figura 72). Según nuestros datos in situ, la columna más al sur y las esquinas reentrantes en el extremo sur del techo se desplazaron una línea de columnas hacia el norte y, en su lugar, se alinearon con la viga sur (VE1) en la línea del eje Y, como se muestra en Figura 73. Esta diferencia geométrica reduce ligeramente el área total del techo en el extremo sur de la estructura.

Figura 72. Vista de la esquina suroeste del edificio, en la que se observan dos dovelas entre columnas adyacentes.

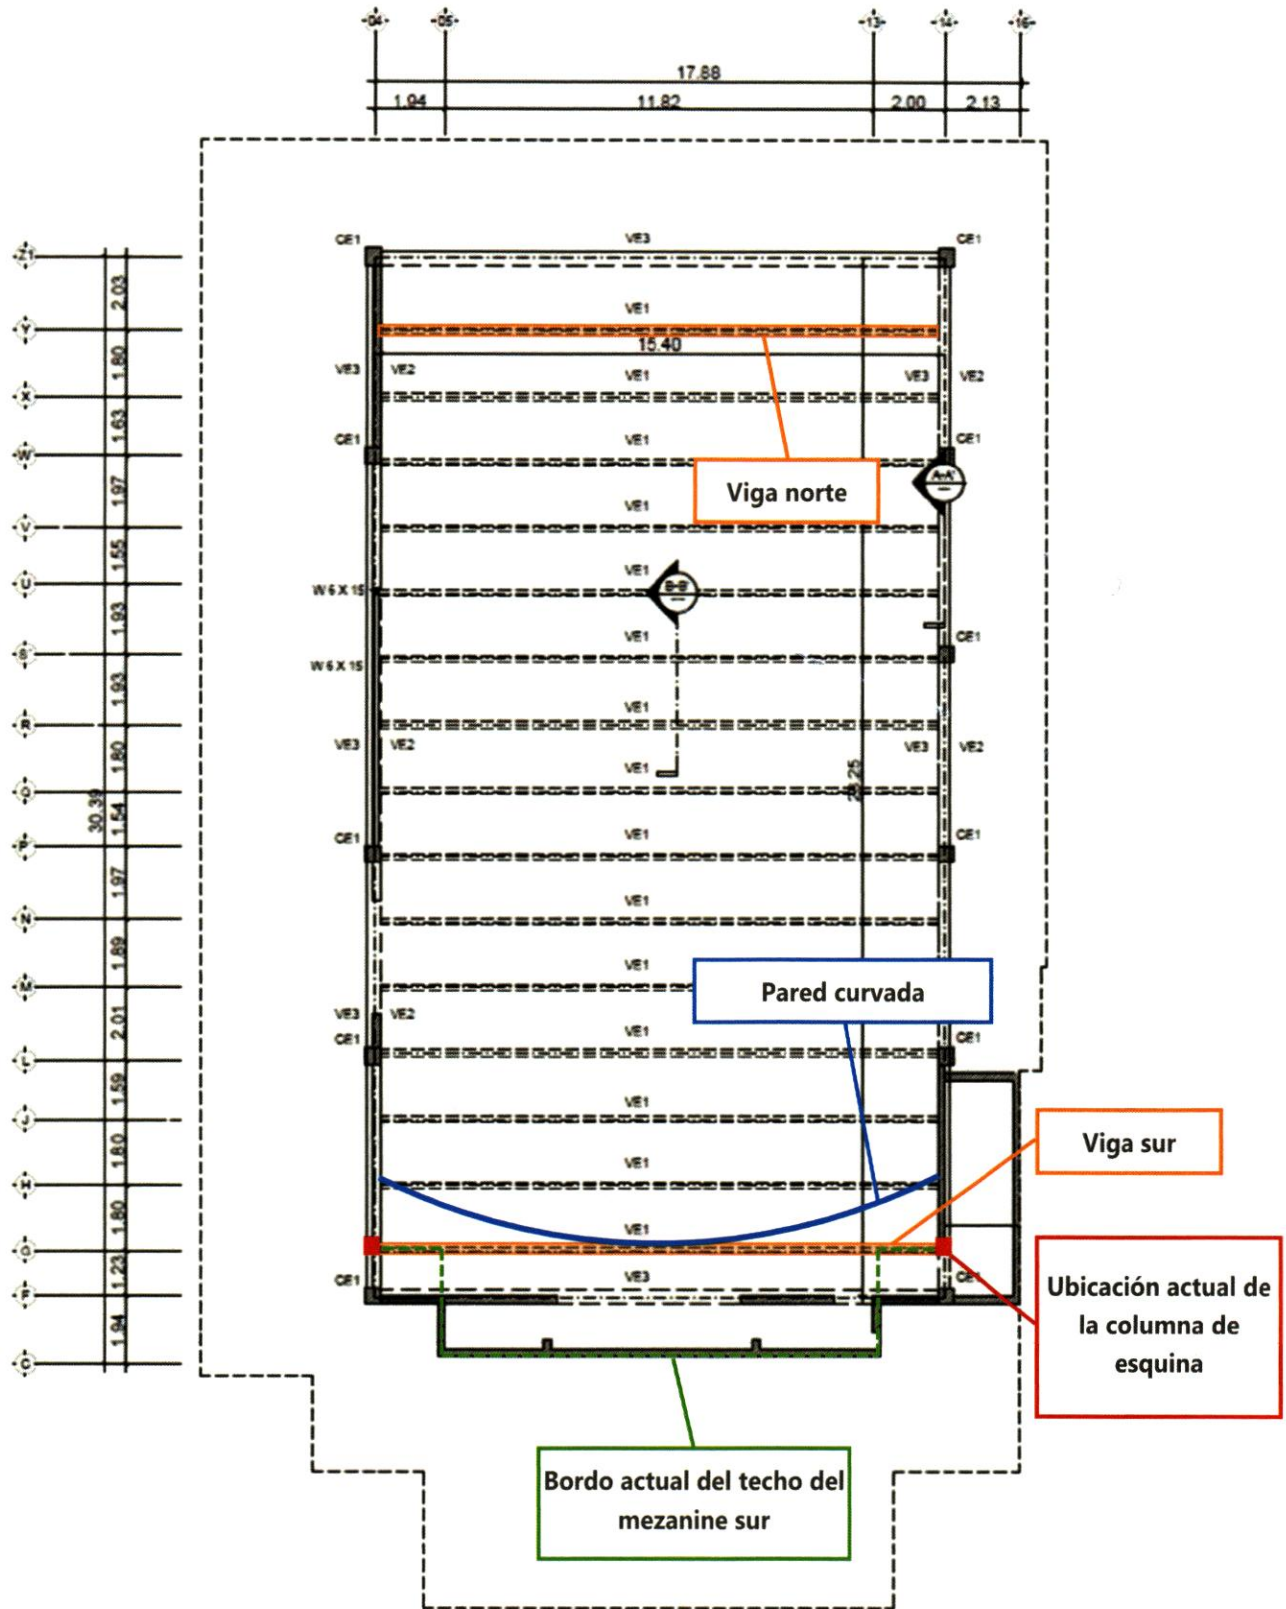
El techo principal (superior) de la estructura tiene planta rectangular con esquinas reentrantes en las dos esquinas sur. La configuración del techo representada por ONESVIE y reproducida en el informe pericial final del gobierno es incorrecta en el extremo sur de la estructura.

Figura 73. Extracto anotado en planta de la estructura del techo, basado en los planos del gobierno.

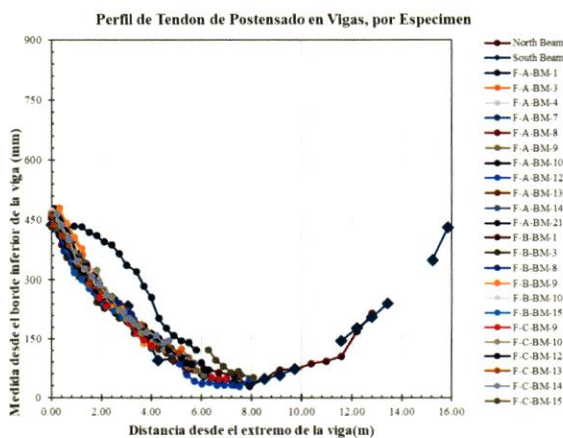
Desalineación de Perfil del Tendón. Se midió el perfil de postensado en los especímenes de vigas del Sitio F y en las Vigas Norte y Sur del Sitio B. La curvatura del tendón es el perfil del tendón de postensado a lo largo de la viga y se espera que sea una curva generalmente parabólica con un punto alto en los extremos de la viga y un punto bajo en el centro (Figura 74). Durante nuestra investigación, se observó que el perfil del tendón de postensado era, en general, consistente con un perfil parabólico, en el que el punto más bajo en el centro del vano se creaba por el conducto del tendón apoyado en los estribos, con una excepción muy significativa del espécimen F-A-BM-21 (Figura 75).

Figura 74. Curva del tendón de postensado por espécimen. El gráfico ampliado a tamaño real está disponible en el Anexo D.

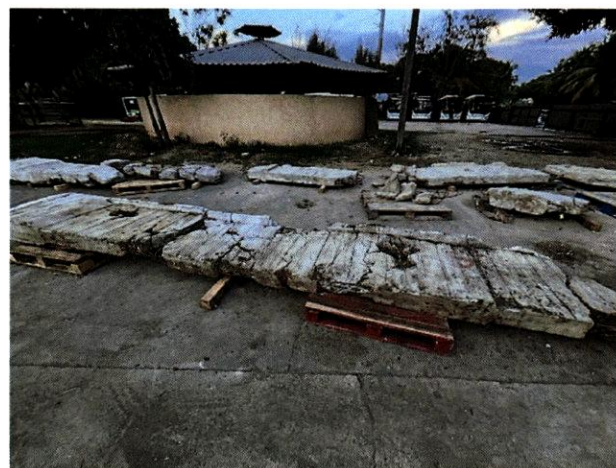
El perfil del tendón del espécimen de viga F-A-BM-21 era significativamente diferente del patrón de curvatura parabólico identificado en otros especímenes de vigas (Figura 76). El perfil no parecía ser parabólico y, de hecho, parecía inverso a la curva parabólica prevista en la primera mitad de la viga. El perfil de la curvatura puede atribuirse a un ducto que no estaba adecuadamente fijado a la jaula de refuerzo antes de la colocación del concreto de la viga, lo que permitió que el ducto flotara hacia arriba durante la colocación del concreto. Independientemente de la causa, el perfil del postensado en F-A-BM-21 es un defecto de construcción que probablemente redujo la resistencia de la viga.

Figura 75. Vista del espécimen de viga F-A-BM-21 en el Sitio F.

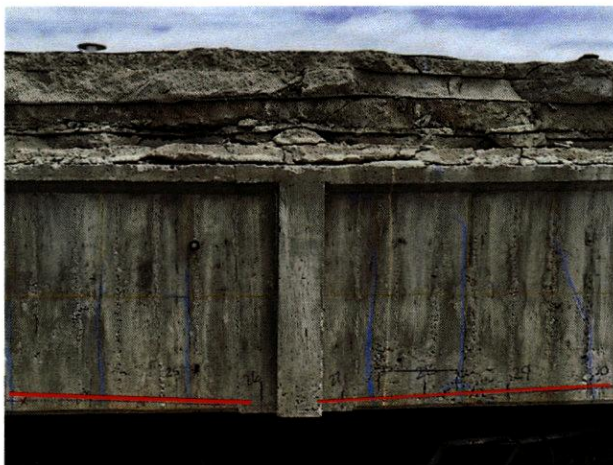
Perfil del Tendón en el Punto más Bajo. En los especímenes de los Sitios F y B, el perfil del tendón en el punto más bajo (aproximadamente en el centro del vano) osciló entre 29 mm y 51 mm. En las Vigas Norte y Sur del Sitio B, los perfiles en el punto más bajo se midieron a ambos lados de los resaltes del diafragma en el centro del vano, entre 29 y 38 mm por encima del borde inferior de la viga (Figura 77). El rango medido fue significativamente menor que el punto más bajo del perfil utilizado en los cálculos proporcionados en el Apéndice 4 del informe de los expertos del gobierno, el cual indicaba que el punto más bajo del perfil del tendón se encontraba a 100 mm del borde inferior de la viga. Dado que el punto existente más bajo del perfil del tendón estaba más cerca del borde inferior de la viga de lo que los expertos del gobierno utilizaron en sus cálculos de resistencia de las vigas, la excentricidad in situ de los tendones era mayor, lo que significa que los expertos del gobierno habrían subestimado la resistencia de flexión de las vigas.

Figura 77. Perfil del tendón postensado (PT) marcado en rojo en el centro del vano de la Viga Norte.

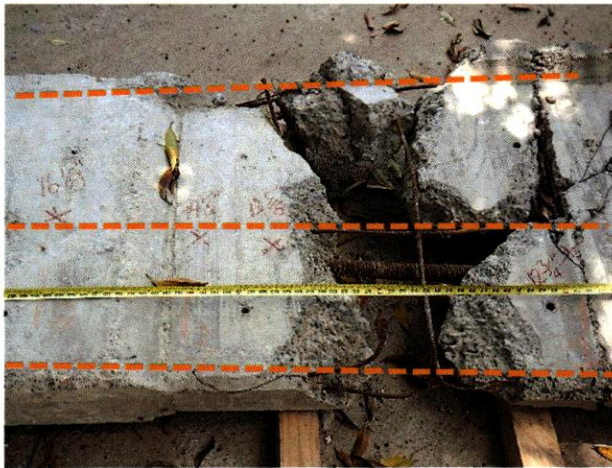
- La sección transversal de la viga de tipo 1 contenía tres filas de refuerzo longitudinal en cada cara de la viga, confinadas por estribos (Figura 78), y se ajustaba en general a los planos de ONESVIE.
- La sección transversal de la viga Tipo 2 contenía cuatro filas de refuerzo longitudinal en cada cara de la viga, confinadas por estribos (Figura 79), y no estaba representada en los planos de ONESVIE.

Figura 78. Tres filas de refuerzo longitudinal en el espécimen de viga F-C-BM-10. Las líneas discontinuas en color naranja ilustran el refuerzo.

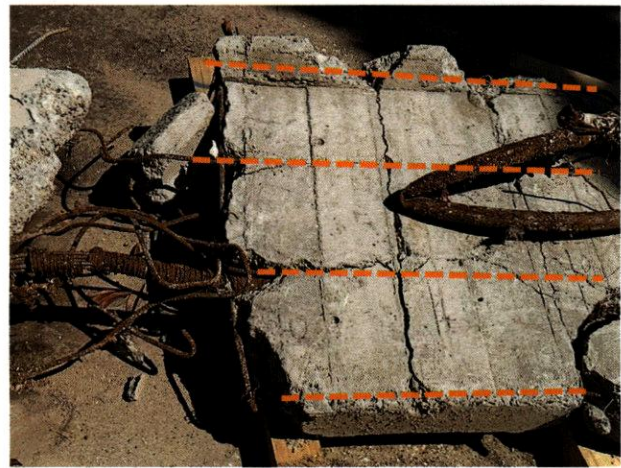
Figura 79. Cuatro filas de refuerzo longitudinal en el espécimen de viga F-C-BM-9. Las líneas discontinuas en color naranja ilustran el refuerzo.

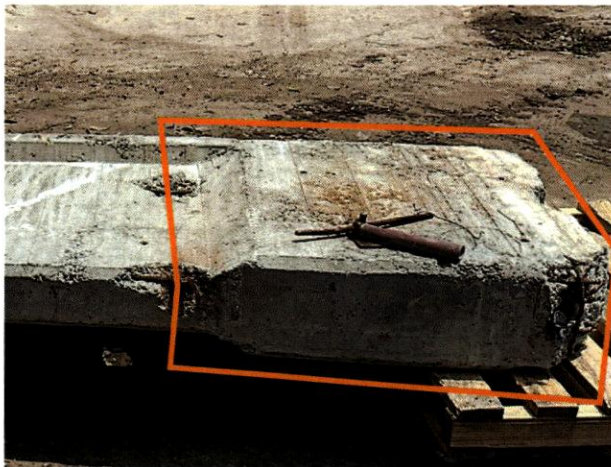
Diferentes Condiciones de Refuerzo en los Extremos de la Viga. El refuerzo en los extremos de la viga no era el mismo que en la sección transversal central de la viga (Figura 80). La disposición del refuerzo en los extremos de la viga no se detalló en los planos de ONESVIE. La sección transversal rectangular del extremo contenía (10) barras de acero #4 (1/2 pulgada de diámetro, o 13 mm de diámetro) longitudinal y estribos #3. El refuerzo longitudinal consistía en 5 filas con barras en cada cara de la viga (marcadas en naranja en Figura 81). Seis de las barras de refuerzo longitudinales #4 se encontraban empalmadas mediante traslape con barras de diámetro #3 a unos 1200 mm de la cara del extremo de la viga.

Figura 80. Extremo típico de viga identificado en el espécimen F-A-BM-8 (recuadro naranja).

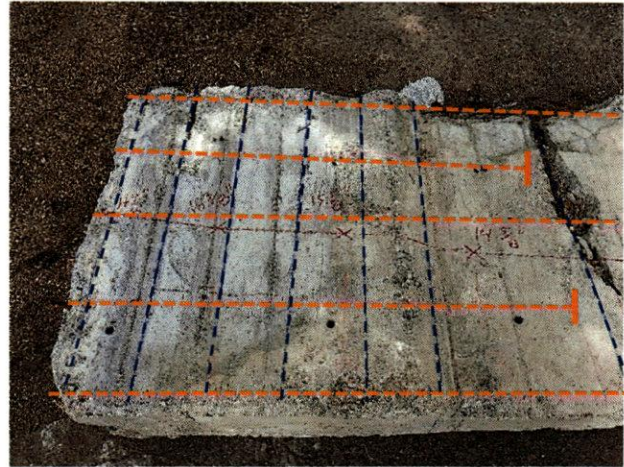
Figura 81. Configuración típica del refuerzo en el extremo de la viga en el espécimen F-A-BM-4. El refuerzo longitudinal se muestra mediante líneas discontinuas en color naranja. Los estribos se muestran mediante líneas discontinuas en color azul.

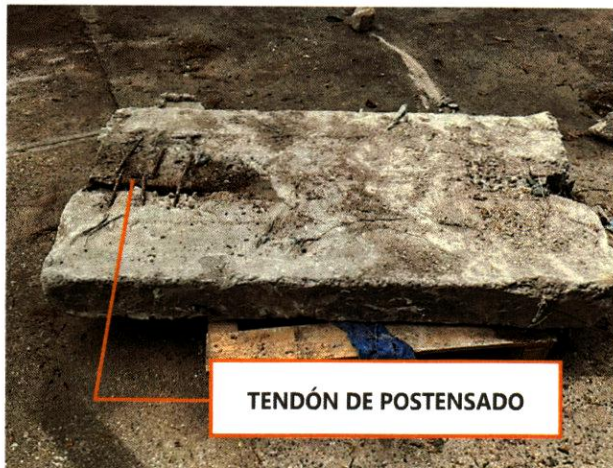
Se recuperaron numerosos elementos de diafragma de vano medio postensados de los escombros en el Sitio F. Estos elementos de diafragma de vano medio tenían tendones de postensado que extendían su longitud aproximadamente a la mitad de su altura (Figura 82). El diafragma de vano medio no aparecía en los planos de ONESVIE ni en los modelos de análisis computacional del gobierno. No se identificaron indicios de lechada dentro del conducto del tendón del diafragma de la zona media del vano, lo que indica que es probable que el tendón no estuviera adherido.

Figura 82. Espécimen típico de diafragma postensado en el centro de la viga en F-C-BE-10.

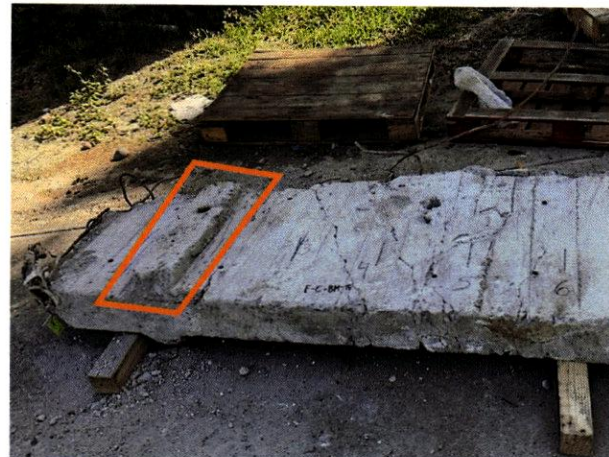
En el centro del vano de las vigas postensadas, se observó un resalte que sobresalía del borde de la viga con un orificio para conectar el tendón PT a través de la viga (Figura 83). Basándose al resalte del centro del vano identificadas en las vigas postensadas (Figura 83), se determinó que el postensado en los diafragmas se extendía de manera continua a través de casi todas las vigas postensadas, excluyendo las vigas más al norte y más al sur. Las vigas más al norte y más al sur, que no estaban conectadas a las demás vigas mediante los diafragmas postensados del centro del vano, son, respectivamente, las vigas que permanecen en su lugar en el Sitio B, y que evaluamos como la Viga Norte y la Viga Sur (Figura 77).

Figura 83. Resalto típico del diafragma en el centro del vano de la viga, identificado en el espécimen de viga F-C-BM-15 (recuadro en naranja).

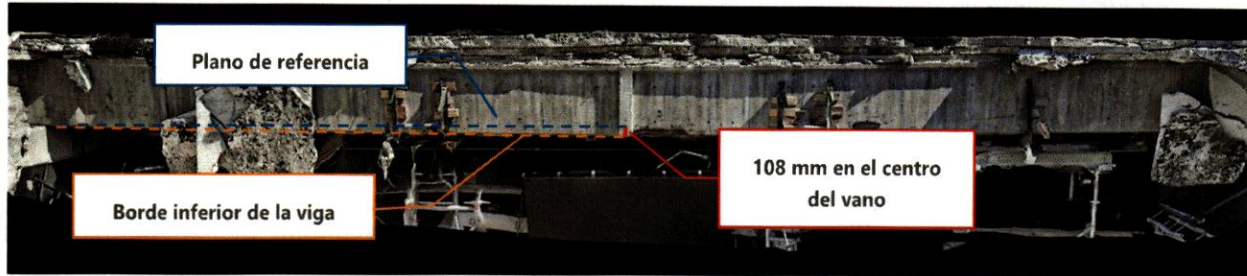
La deflexión relativa máxima de la Viga Norte se registró en 108 mm aproximadamente en el centro del vano, mientras soportaba aproximadamente la mitad de la carga que había estado soportando durante años antes del colapso (Figura 84).

Suponiendo que la Viga Norte se hubiera deformado 108 mm adicionales cuando soportaba su carga total (en lugar de su media carga en el momento en que medimos la deformación), su deformación sería consistente con las observaciones de la deformación aparente y visible en las fotografías de 2015 descritas anteriormente. Además, al comparar la deflexión en el centro del vano de 108 mm, medida in situ con la mitad de la carga real del techo, con la deflexión prevista por el gobierno de 76 mm bajo carga total, es evidente que el cálculo del gobierno es inconsistente con la evidencia física.

Figura 84. Esquema de la Viga Norte que muestra la medición de la deflexión in situ en el centro del vano.

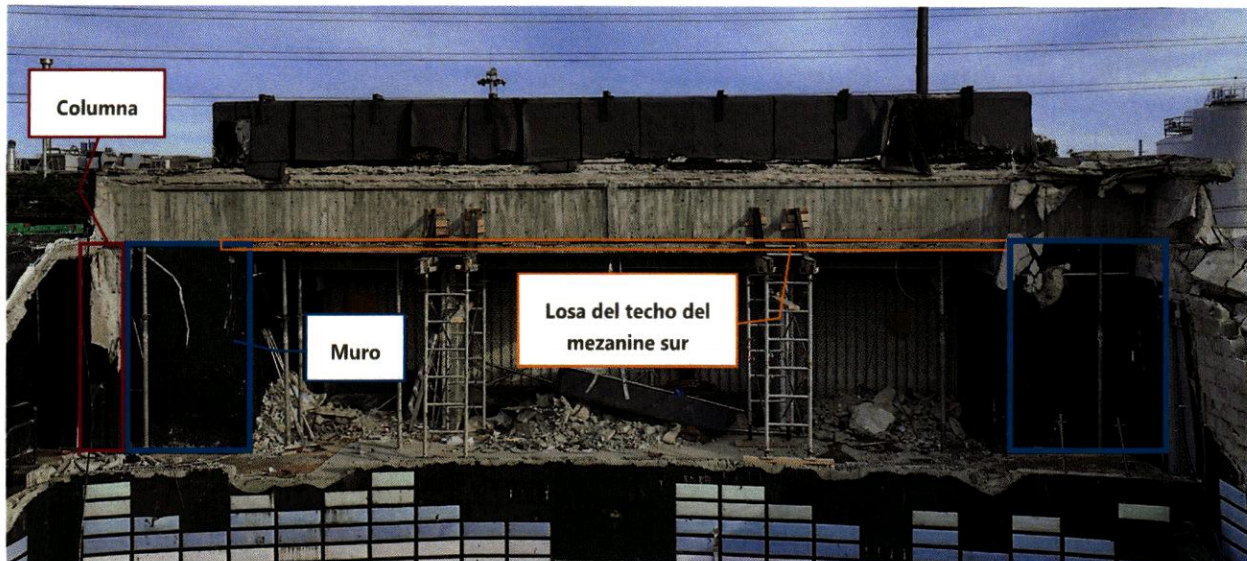
Las deflexiones medidas en la Viga Sur fueron significativamente menores que la deflexión de la Viga Norte. La deflexión de la Viga Sur se registró en unos 30 mm aproximadamente en el centro del vano. La deflexión de esta viga fue significativamente menor que la de la Viga Norte porque soportaba poca carga, aparte de una estrecha franja de losetas y finos sobre la parte superior de la viga y el peso del muro de parapeto situado encima. Adicionalmente, el claro de la Viga Sur es menor en comparación con el de la Viga Norte (y con el de las demás vigas de techo), ya que se encuentra parcialmente apoyada por muros que se extienden por debajo de la viga a lo largo de una parte de su claro (Figura 85)

Figura 85. Esquema de la Viga Sur que muestra los elementos de apoyo.

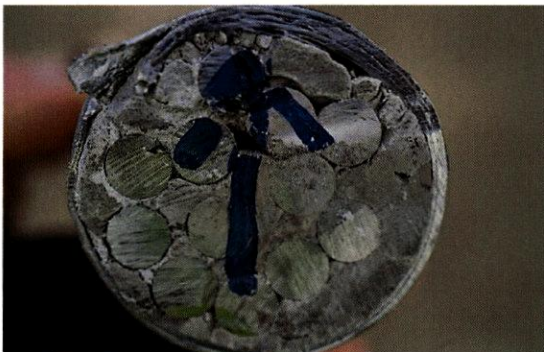
Se identificó la lechada dentro del ducto de postensado en todas las aberturas exploratorias, lo que concuerda con nuestra hipótesis de que las vigas postensadas estaban adheridas. La lechada dentro del ducto se encontraba, en general, bien consolidada y parecía encapsular los alambres dentro del ducto de postensado (Figura 99). En la abertura del centro de la Viga Norte se observó lechada de color gris más oscuro en la parte inferior del tendón de postensado, en comparación con la lechada de color más claro de la parte superior (Figura 100).

Figura 99. Sección transversal de un ducto corrugado que expone la lechada y doce alambres de postensado. Muestra extraída del espécimen de viga F-B-BM-1

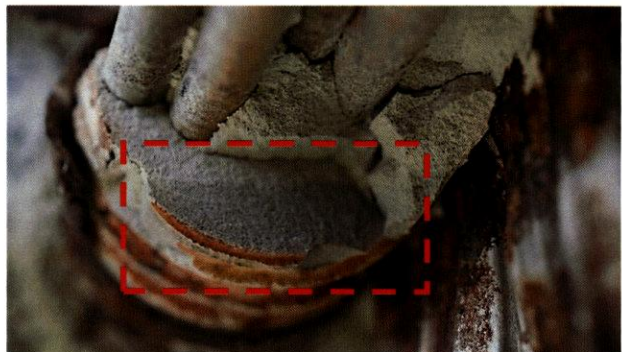
Figura 100. Lechada más oscura en la parte inferior del tendón, en la abertura cerca del centro de la Viga Norte (recuadro rojo).

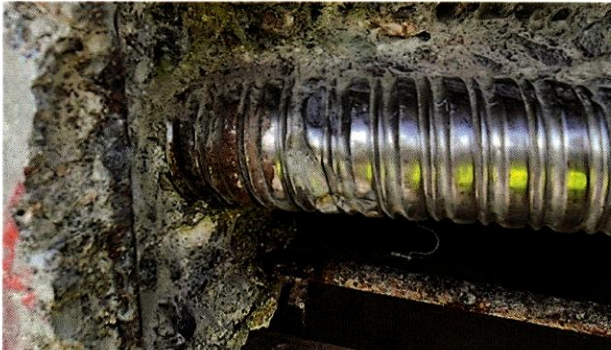
Norte se puede ver en la Figura 107. En este caso, el exterior del ducto no mostraba corrosión visible; sin embargo, se observa una corrosión clara en la superficie interior del ducto (Figura 108). También se observan manchas de corrosión en los alambres (Figura 109) y se observan características similares a grietas en un alambre de tendón (Figura 110).

Figura 107. Vista de la superficie exterior del ducto del tendón en la abertura de inspección del cuarto de la Viga Norte en el Sitio B

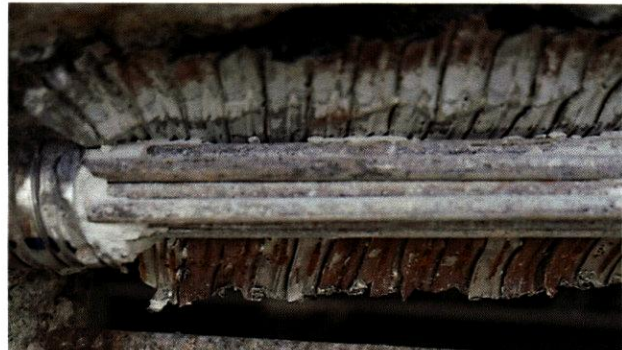
Figura 108. Vista de la superficie interior del ducto del tendón en la abertura de inspección del cuarto de la Viga Norte en el Sitio B.

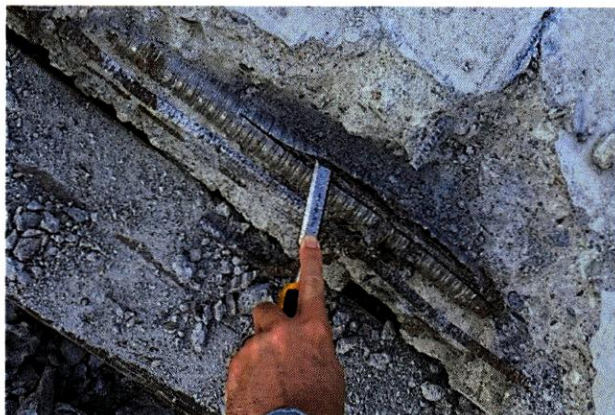
En el Sitio F (de la Figura 111 a Figura 113) se observó contacto directo entre al menos un alambre y el ducto, con evidencia de corrosión por picaduras en ambas superficies. Cualquier tipo de corrosión produce hidrógeno atómico que puede penetrar y difundirse en las superficies de acero de ultra alta resistencia, lo que eventualmente conduce a la corrosión por agrietamiento asistido por hidrógeno (HAC). El interior del ducto en cada una de las cuatro aberturas de inspección en los Sitios B y F indica la presencia de lechada con exceso de agua, lo que puede aportar agua y contribuir a la reacción de corrosión.

Figura 111. Abertura de inspección de tendones en la viga F-A-BM-9 en el Sitio F.

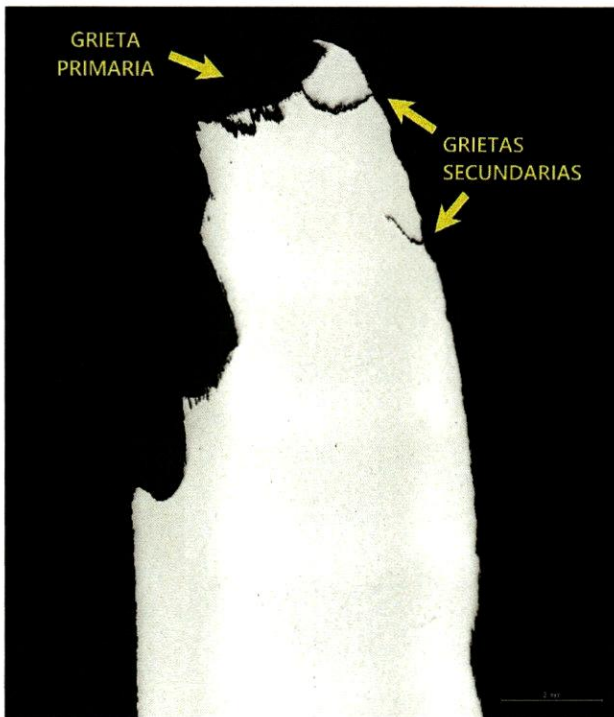
Evidencia de Agrietamiento Asistido por Hidrógeno (HAC). En el alambre de acero de alta resistencia trefilado (estirados) en frío, el HAC se caracteriza a menudo por grietas que se inician transversalmente al eje del alambre y luego se propagan aproximadamente en paralelo al eje del alambre. Una característica adicional del HAC en los cables de postensado es el agrietamiento adicional en o cerca del sitio de inicio de la grieta primaria. Los investigadores forenses metalúrgicos suelen describir estas como *grietas secundarias*. En dos de los alambres que se recuperaron tras el colapso, *las grietas secundarias* eran visiblemente discernibles, como se muestra en Figura 114 y Figura 115. Figura 116 y Figura 117 muestran la grieta secundaria visible en Figura 115 tras el corte metalográfico. Es importante destacar que no se observa agrietamiento secundario en los alambres de tendones de acero que han sufrido una simple sobrecarga.

Figura 116. Vista general de la sección metalográfica tomada del alambre fracturado de F-C-BM-13. Véase la Figura 116 para la línea de corte.

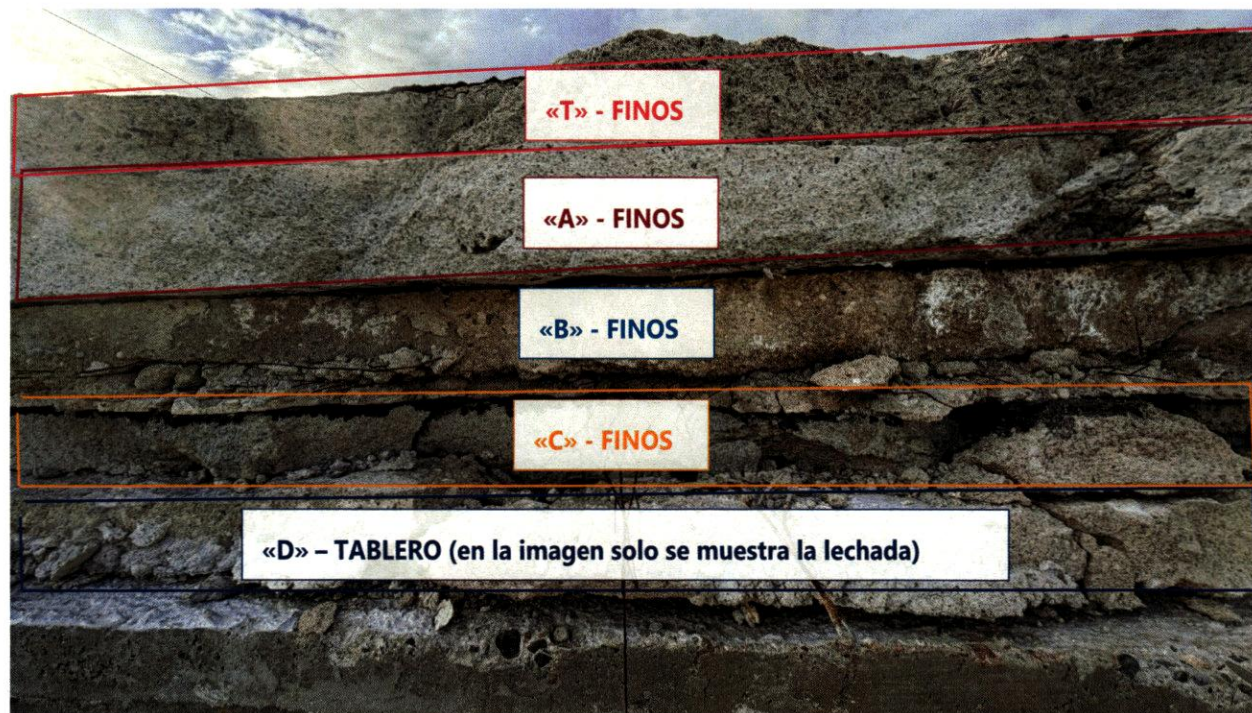
norte que no se habían derrumbado. Figura 125 ilustra las mismas cuatro capas principales de finos (T, A, B y C) identificadas en los núcleos. Figura 126 muestra las ubicaciones de la parte superior de las capas de finos o de la tabla del techo, medidas en relación con la parte superior de las vigas de soporte en lugares accesibles. A partir del gráfico, la capa total de finos puede determinarse como la distancia vertical entre la parte superior de la tabla y la capa más alta de finos. En consecuencia, a partir de Figura 126, la capa total de finos oscila entre 0.15 y 0.36 m, lo que concuerda en general con las mediciones de las ubicaciones de los núcleos seleccionadas en lugares cercanos.

El espesor de los finos medido a partir de los núcleos y en el terreno a lo largo de las vigas norte y sur restantes en el Sitio B indica que los espesores de la capa de finos son mayores en el centro de la luz de la viga que en el borde del techo. Se espera cierta variación en el espesor desde el centro de la luz hasta el borde del techo para proporcionar la pendiente del techo necesaria para el drenaje.

Sin embargo, a lo largo de los años se añadieron capas adicionales que también presentaban un espesor variable. Además, como se señaló en la sección de revisión de documentos anterior, observamos que parece haber un aumento en la deflexión en el centro de la viga (vano) con el paso del tiempo. Estas dos observaciones, tomadas en conjunto, sugieren que es posible que se hayan añadido finos con el tiempo para tratar de compensar la creciente deflexión en el centro de la viga.

Figura 125. Montaje típico del techo sobre la Viga Norte. Fotografía tomada a unos 7.5 metros del extremo oeste de la Viga Norte.

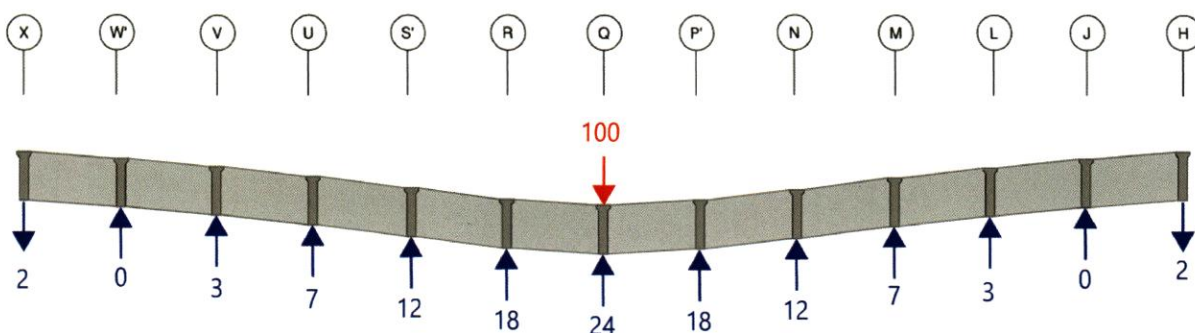
Una conclusión principal de este estudio es que ninguna viga de techo individual unida a un elemento de diafragma postensado en el centro del vano pudo actuar de forma aislada debido al alto grado de distribución de carga entre vigas. Por ejemplo, una viga transversal en el centro del techo con elementos de diafragma a ambos lados (por ejemplo, la adyacente a la línea del eje P'), redistribuye aproximadamente el 75 por ciento de la carga distribuida diferencial aplicada a esa viga a las vigas cercanas. Por lo tanto, solo una pequeña parte de la carga diferencial aplicada a una viga transversal en Jet Set necesitaría ser soportada realmente por esa viga. Este concepto se ilustra conceptualmente en la Figura 130.

Figura 130. Vista conceptual en alzado del diafragma cuando la viga transversal en la línea del eje Q está sometida a carga (mostrada en rojo). Cada una de las vigas transversales conectadas al diafragma resiste una porción menor de esa carga (mostrada en azul).

Este hallazgo es significativo porque significa que, incluso si una viga se carga hasta su capacidad última a flexión, no puede colapsar hasta que suficientes vigas adyacentes también alcancen su capacidad última, de modo que el reparto de carga ya no sea suficiente para resistir las cargas combinadas.

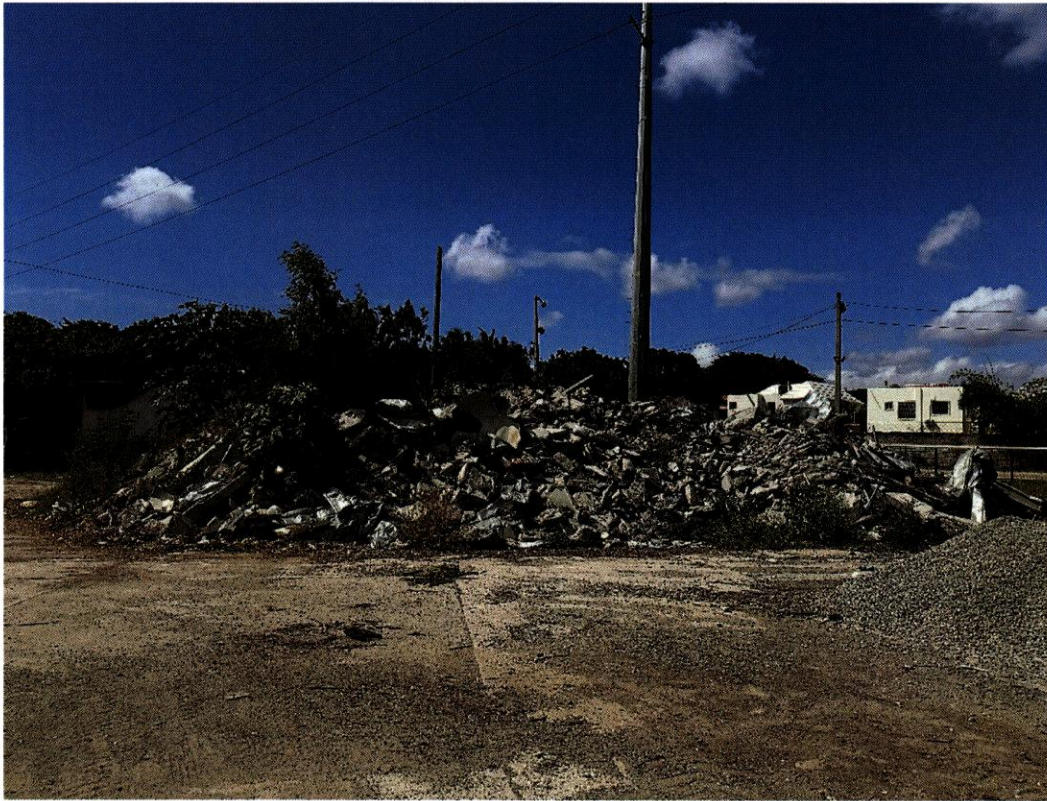
Tras concluir la investigación gubernamental, el campo de escombros en La Feria Ganadera fue desplazado y apilado indiscriminadamente, causando daños adicionales a los escombros. El estado de los escombros almacenados en el Sitio F (La Feria Ganadera) en febrero de 2026 se muestra en Figura 3. Debido al estado de los escombros, no fue posible discernir la ubicación original de la mayoría de los objetos dentro del edificio del Jet Set Club.

Figura 3. Fotografía del montón de escombros en el Sitio F en La Feria Ganadera. La fotografía fue tomada por Exponent el 9 de febrero de 2026.

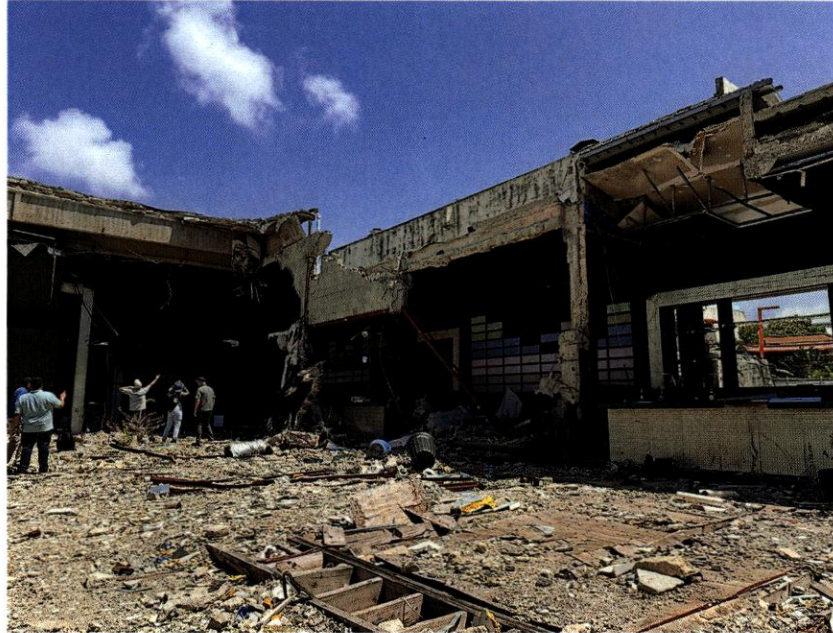
Exponent accedió a las instalaciones del Jet Set Night Club y a la Feria Ganadera el 10 de abril de 2026. Sin embargo, el Jet Set Night Club no estaba listo para ser muestreado, véase Figura 5, y los restos no estaban disponibles para muestreo en la Feria Ganadera. Las condiciones del lugar reflejan los restos que quedaban tras el colapso estructural, las operaciones de búsqueda y rescate, la posterior retirada de escombros, así como el desgaste y deterioro normales por la exposición a los elementos durante aproximadamente 12 meses.

Figura 5. Estado del sitio Jet Set Night Club durante la visita del 10 de abril de 2026.

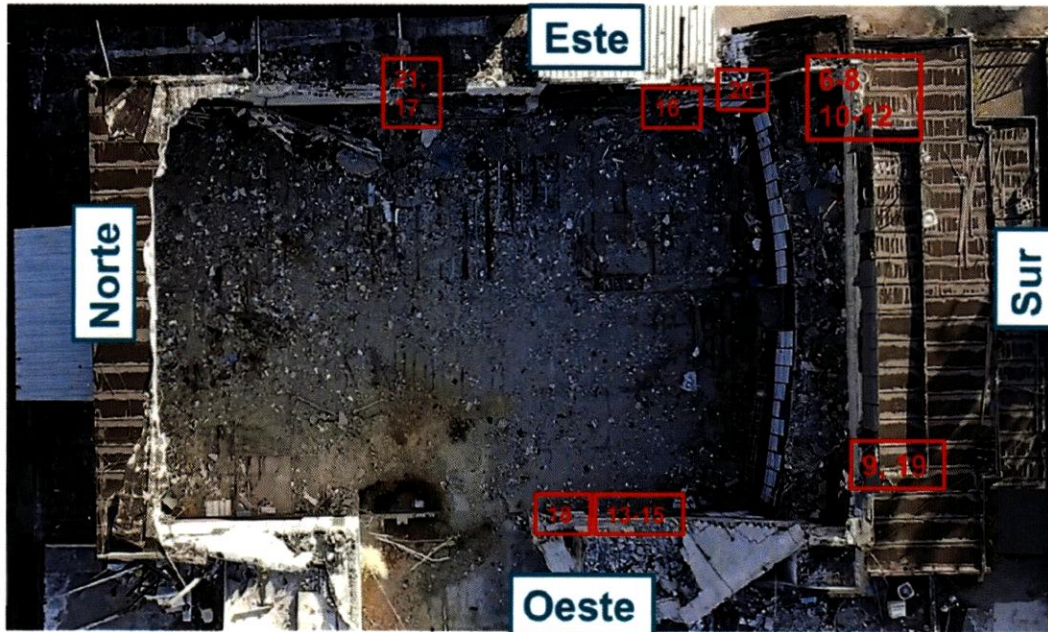
Figura 6. Ubicación de las muestras tomadas en el sitio Jet Set Night Club durante la visita de abril 22-24 de 2026.³⁸

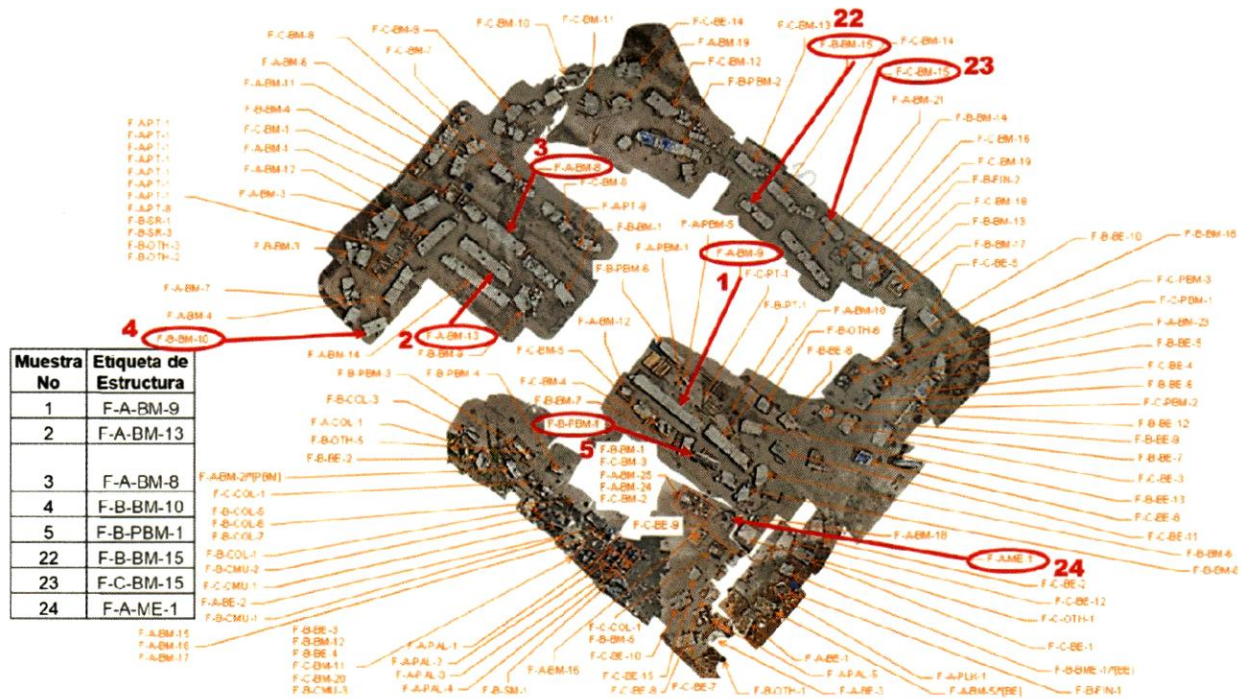
Figura 7. Muestras tomadas en La Feria Ganadera durante la visita de abril 22-24 de 2026.
